INAIL
Quaderni di ricerca

Analisi delle cause di rottura di materiali metallici: esempi di applicazione

Sommario – In questo quaderno di ricerca vengono presentati i risultati ottenuti da un insieme di studi, condotti presso il Laboratorio V Tecnologie Diagnostiche per la Sicurezza del DIT, volti ad accertare le cause che hanno portato alla rottura improvvisa di parti strutturali di componenti di impianto realizzate in lega metallica. In particolare viene presentata la metodologia delle indagini di laboratorio adottate per compiere tali studi (comunemente noti come *failure analysis*) ed alcuni esempi applicativi. Sono illustrati i principi delle prove tecnologiche utilizzate per la comprensione dei fenomeni relativi alle rotture improvvise e viene fornita una chiave di lettura relativamente agli esiti di tali prove. Sono poi riportati alcuni esempi di particolare interesse, le cosiddette *case histories*, relativi a fenomeni di danneggiamento e/o rottura improvvisa poco noti in letteratura. L'importanza che riveste questa tipologia di indagini per la sicurezza, l'affidabilità e la *performance* di impianti industriali è ben nota e documentata. Un qualsiasi malfunzionamento od an

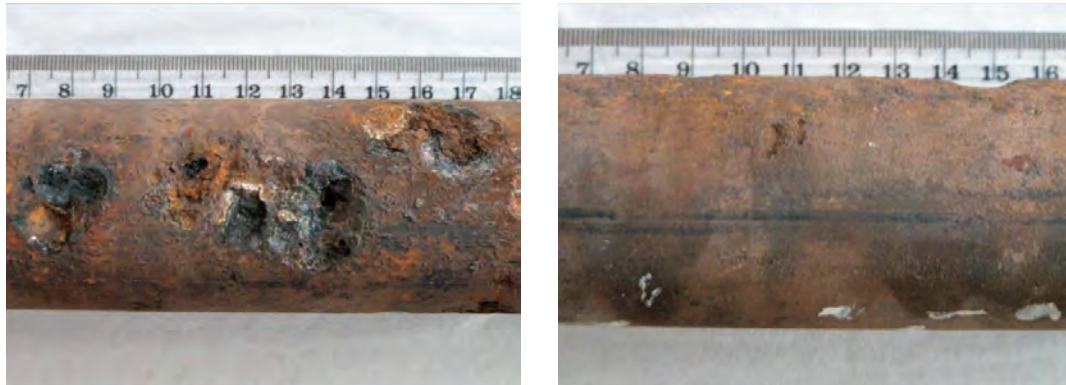
L'esame visivo rappresenta generalmente la prima fase di un'indagine di analisi dei guasti e va eseguito prima di ogni altra operazione sui reperti (prelievo di saggi e/o preparazione di provini), in modo tale che questi ultimi possano essere osservati nella loro interezza. Viene condotto ad occhio nudo o con l'ausilio di una lente di ingrandimento. Le informazioni che possono essere desunte dall'esame visivo riguardano sia le caratteristiche delle fratture sia alcune forme di danneggiamento. Un caso tipico da portare ad esempio è quello dell'esame di un tubo in acciaio basso legato, che ha subito un danneggiamento per vaiolatura [Lega-012]: i crateri di corrosione (come si evince dalla figura 4) sono riconoscibili già all'esame visivo.

Figura 4. Alcune fotografie scattate in occasione dell'esame visivo di un tubo in acciaio basso legato affetto da corrosione localizzata

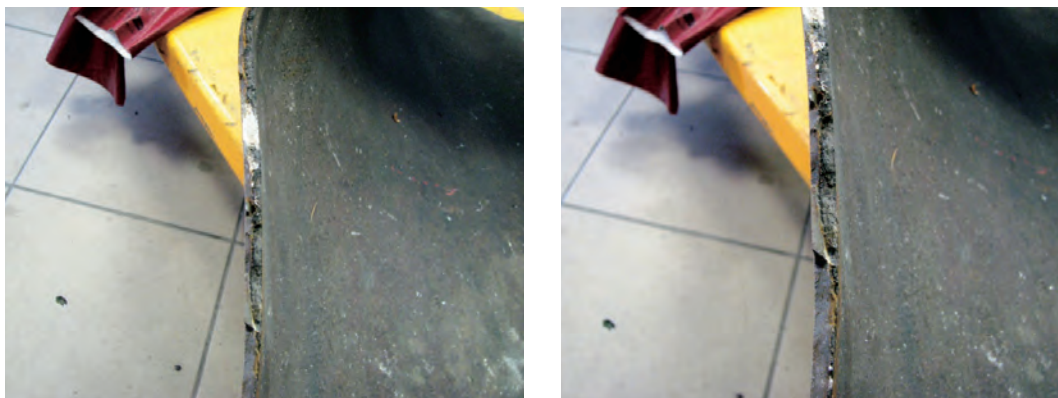
Un altro caso d'interesse è costituito dall'analisi della rottura di una bombola in acciaio bonificato, che ha subito un danneggiamento da tensocorrosione [Alvino-011, Alvino-014]: l'esame visivo della frattura ha evidenziato (figura 5) la presenza di un doppio strato riconducibile ad un attacco ambientale.

Figura 5. Alcune fotografie scattate in occasione dell'esame visivo di una bombola che ha subito una rottura per tensocorrosione: si noti il doppio strato lungo la linea di frattura

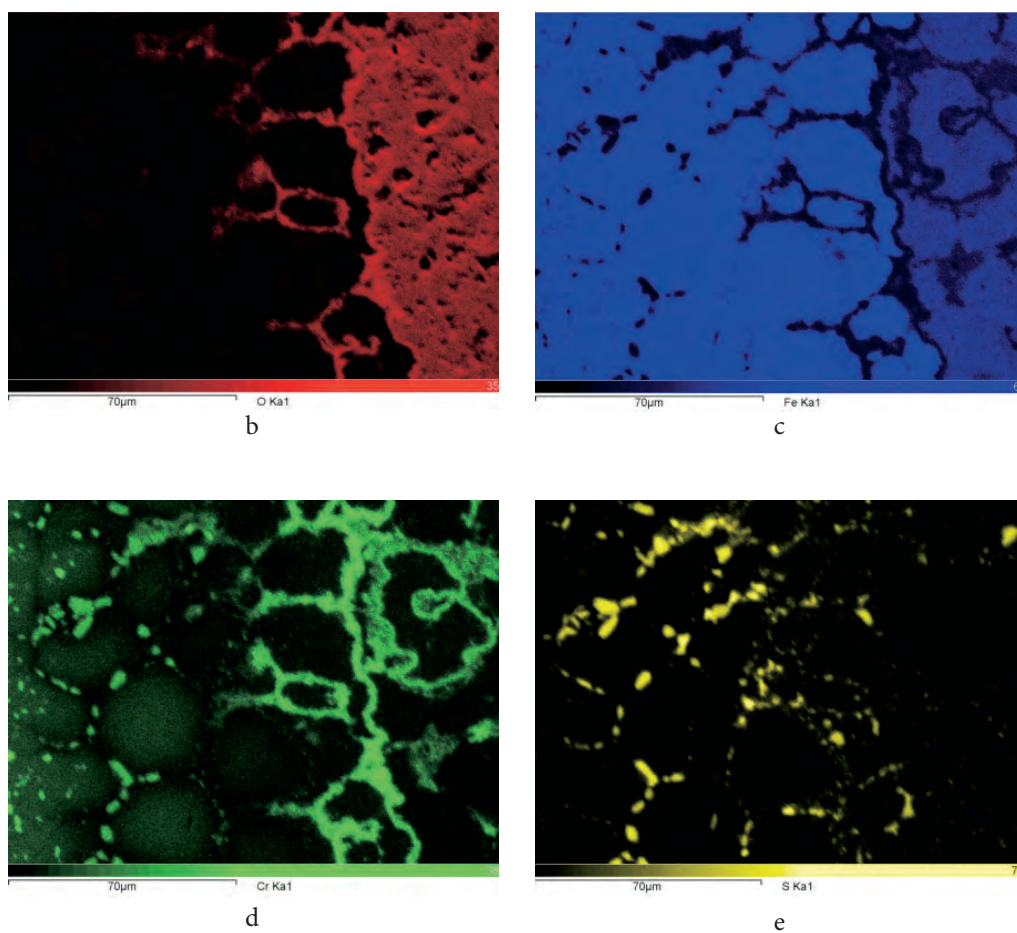
Un altro esempio di analisi con microsonda EDX è costituito dalla mappa di distribuzione degli elementi sulla superficie interna di una tubazione di un acciaio martensitico ad alto Cr gr. T9 affetta da corrosione. La mappa ottenuta (figura 8) mette in luce la distribuzione dello S e quindi consente di identificare il fenomeno corrosivo come una corrosione da solfuri [Alvino-013].

Figura 8. Mappature EDX di alcuni elementi significativi presenti sulla superficie interna di un acciaio T9 interessato da corrosione. (a) micrografia SEM; (b) distribuzione di O; (c) distribuzione di Fe; (d) distribuzione di Cr; (e) distribuzione di S. Più intensa è la colorazione, maggiore è la concentrazione dell'elemento

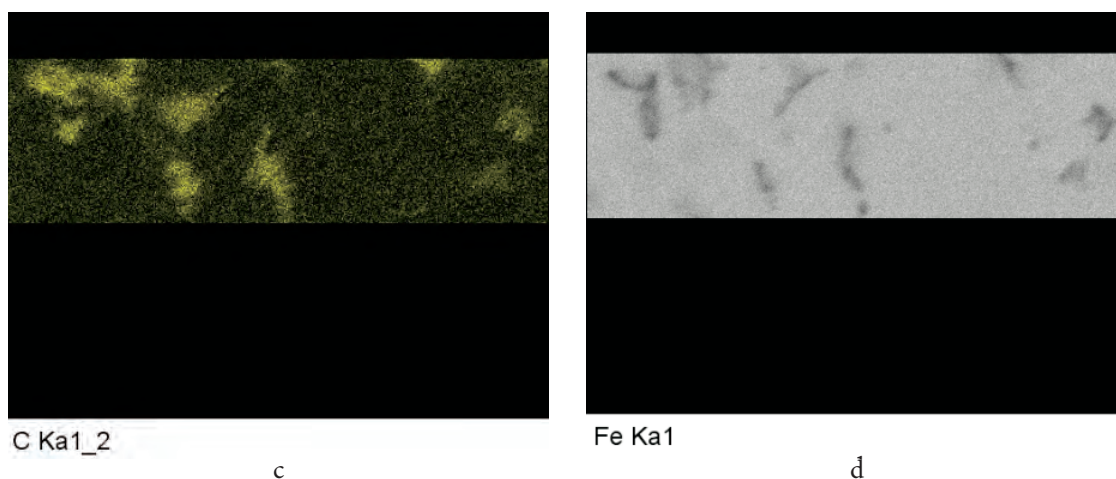
Una mappa EDX della distribuzione degli elementi in un acciaio ASTM A 335 grado 22, facente parte di un collettore SH2 esercito per 110.000 ore alla temperatura di 540°C, evidenzia invece (figura 9) la presenza nella matrice di carburi ricchi di Mo (M_6C). La presenza di tali carburi viene considerata da molti autori come un chiaro indice di degrado microstrutturale dovuto al prolungato servizio.

Figura 9. Mappa EDX della distribuzione degli elementi in un acciaio ASTM A335 gr. 22 esercito per 110.000 ore alla temperatura di 540°C. (a) micrografia SEM; (b) distribuzione di Mo; (c) distribuzione di C; (d) distribuzione di Fe. Più intensa è la colorazione, maggiore è la concentrazione dell'elemento

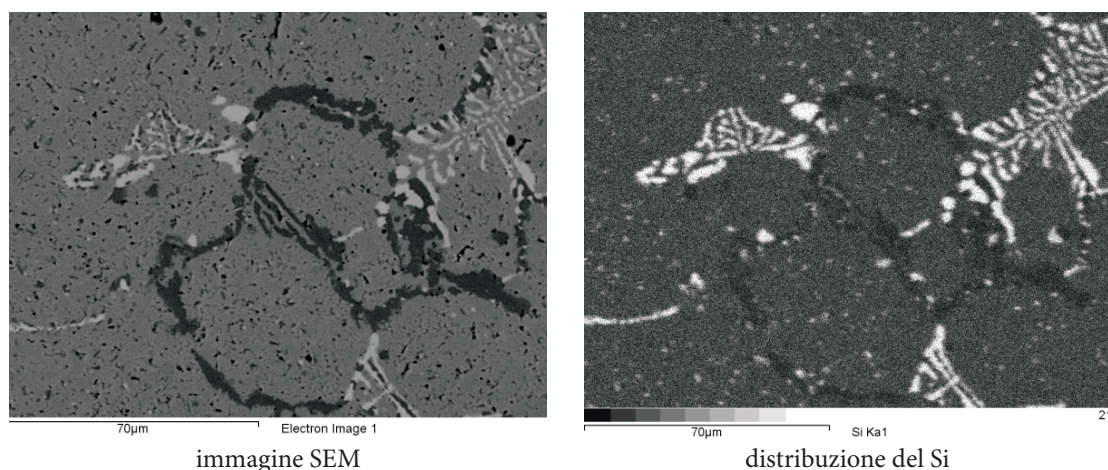
Un altro esempio di evoluzione microstrutturale caratterizzata con l'esame EDX è rappresentato in figura 10: un tubo in acciaio austenitico ASTM A297 grado HP presenta una particolare distribuzione di alcuni elementi di lega nelle seconde fasi che attesta il lungo periodo di esercizio (circa 90000 ore) ad elevata temperatura ($\approx 900^{\circ}\text{C}$): nel dettaglio, gli originari carburi di niobio si sono accresciuti nelle dimensioni e si sono trasformati in particelle di G-phase, un intermetallico a base di nichel, niobio e silicio; anche i carburi di cromo inizialmente presenti nella matrice sono cresciuti in dimensioni, arricchendosi inoltre di altri elementi metallici; altri carburi secondari sono infine comparsi all'interno della matrice austenitica [Alvino_2-014].

Figura 10. Mappa EDX degli elementi di un campione di acciaio ASTM A297 grado HP proveniente da tubazione esercitata per oltre 90000 ore. Le intensità seguono una scala di grigi: nero = non presente; bianco = massima concentrazione relativa

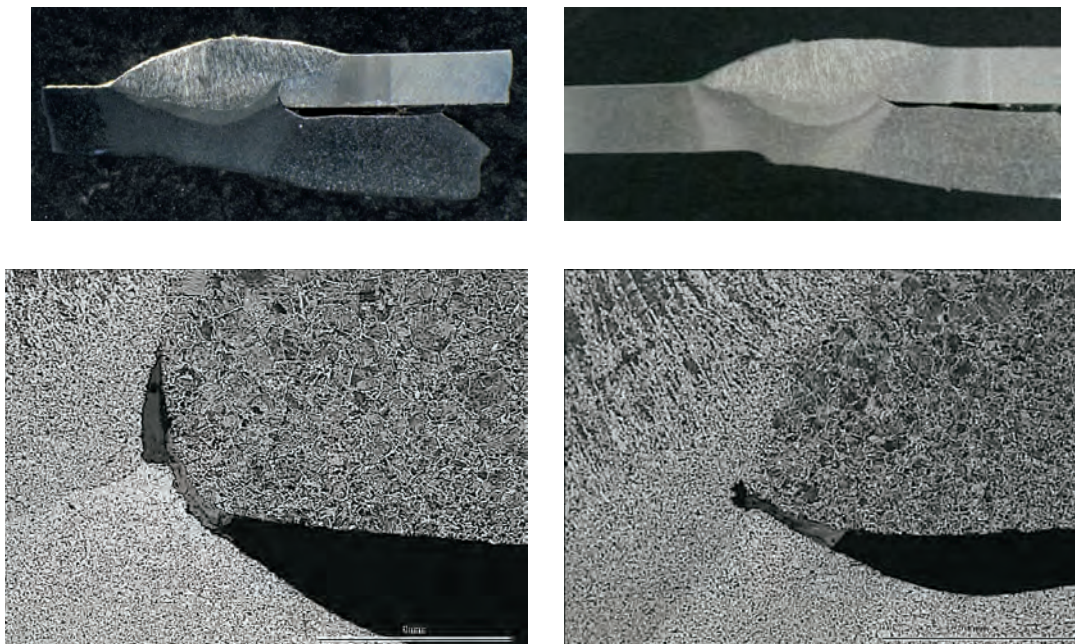
Un esame macro è un'indagine effettuata a bassi ingrandimenti ($\leq 10\times$), con l'ausilio di una lente di ingrandimento o di uno stereomicroscopio, allo scopo di individuare l'eventuale presenza di difettosità in un materiale, come pure di determinare le caratteristiche di una superficie di frattura. A titolo di esempio viene riportato in figura 11 l'esame macro della sezione di una saldatura mantello-calotta di un bidone adibito al trasporto di gas liquefatti: si nota un'evidente mancanza di

penetrazione, caratterizzata dalla presenza di una fessurazione in corrispondenza della zona fusa al vertice della discontinuità tra il fasciame e la parte risbordata, attestante un'esecuzione della saldatura non a regola d'arte.

Figura 11. Esame macro di una saldatura non eseguita a regola d'arte

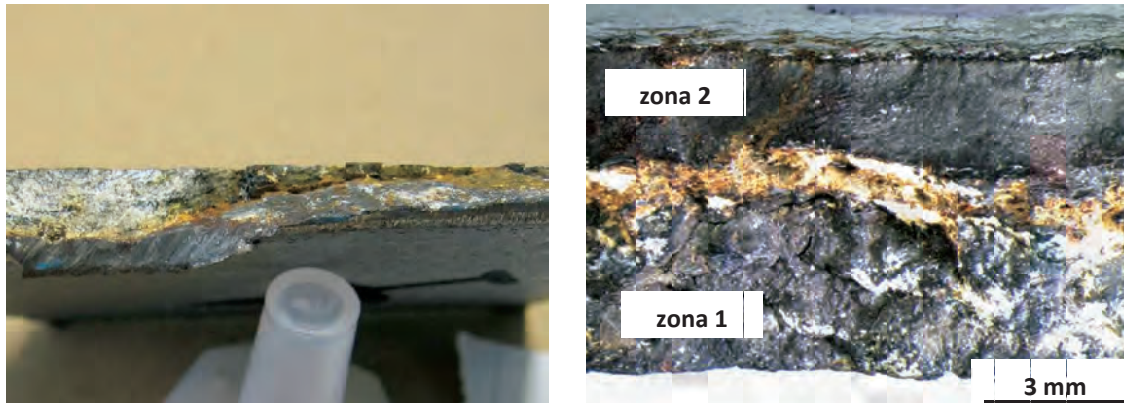
Nel caso di una superficie di frattura si possono invece ricavare valide informazioni sulla natura della stessa ed è inoltre possibile raccogliere importanti indicazioni sulla tipologia di danno che ha interessato il materiale. Ad esempio l'esame macro della superficie di frattura longitudinale di una bombola in acciaio bonificato ha evidenziato (figura 12) la presenza di due zone a carattere distinto nello spessore.

Figura 12. Analisi macro delle superfici di frattura. Macrografie di campioni di acciaio bonificato 34CrMo4 prelevati da una bombola esplosa

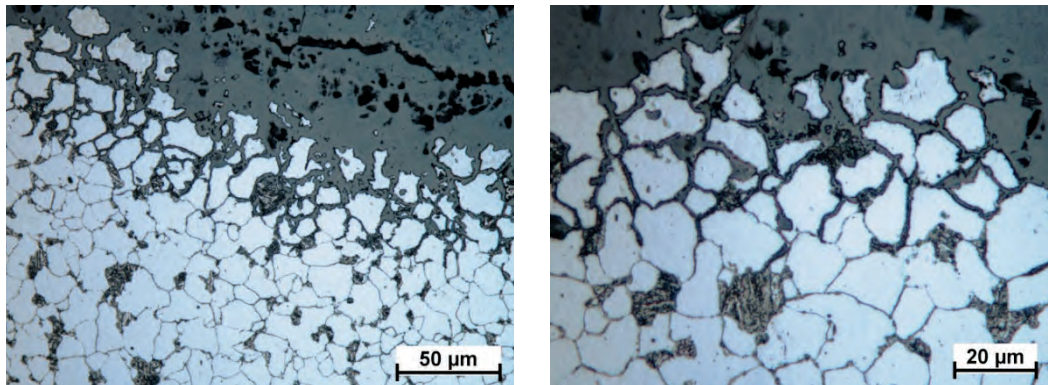
L'esame al microscopio ottico di un campione proveniente da una tubazione in acciaio ASTM A213 gr. T11 evidenzia chiaramente la presenza di fenomeni di corrosione per vaiolatura. [Lega-012, Lega-015] Le micrografie ottenute a ridosso dei crateri mostrano come i processi di ossidazione e corrosione procedono a partire dai bordi di grano (figura 13).

Figura 13. Analisi della corrosione per vaiolatura di una tubazione in acciaio ASTM A213 gr. T11 facente parte di una caldaia a recupero. a) e b) particolari, a differenti ingrandimenti, di un cratere di vaiolatura

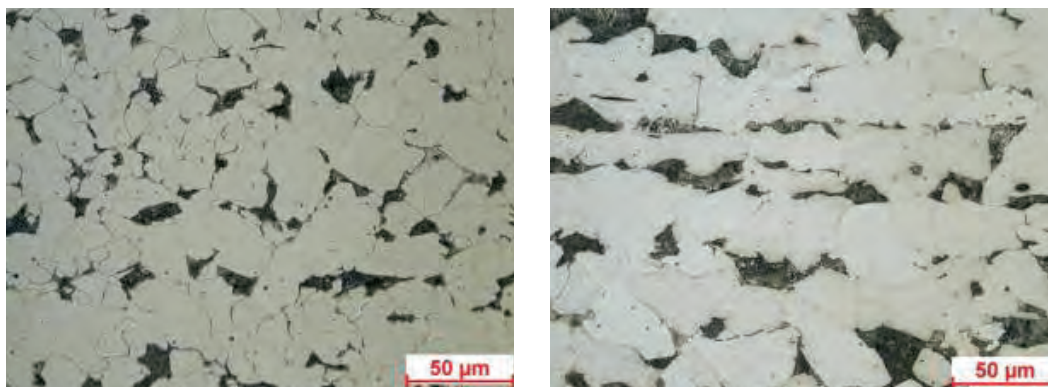
Le micrografie LOM eseguite su una tubazione in acciaio basso legato API 5L grado B (figura 14) mostrano un'evidente anomalia nella dimensione dei grani, i quali risultano avere una grandezza media pari a circa il doppio rispetto al riferimento. Questo fenomeno di ingrossamento del grano si è verificato probabilmente in conseguenza dell'incendio sviluppatosi in seguito alla rottura della tubazione.

Figura 14. Analisi della microstruttura di un acciaio al carbonio API 5L gr. B: (a) riferimento; (b) materiale coinvolto in rottura incidentale seguita da incendio

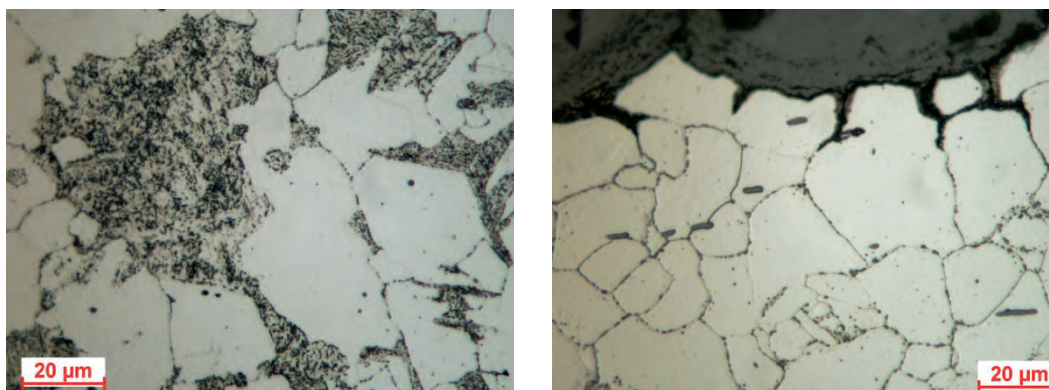
L'analisi al microscopio ottico della sezione radiale di una tubazione in acciaio basso legato ASTM A 335 gr. P11 proveniente da un impianto petrolchimico, in cui era stata esercitata alla temperatura di 490°C ed alla pressione di 40 bar per 46 anni, ha consentito di individuare la tipologia di danneggiamento subita (figura 15). Il danno da scorrimento viscoso appare contenuto dato che sono state rinvenute solo rare cavità isolate, a ridosso della superficie esterna. Risulta invece molto chiara l'evoluzione microstrutturale legata all'invecchiamento: la perlite ha perso in parte la sua tipica struttura lamellare ed ha iniziato un processo di sferoidizzazione [Alvino-012]. Inoltre la porzione di materiale in corrispondenza della superficie esterna risulta decarburata.

Figura 15. Analisi della microstruttura di una tubazione in acciaio ASTM A335 gr. P11 esercita per 46 anni (T 490°C, P 40 bar): (a) *bulk*; (b) superficie esterna

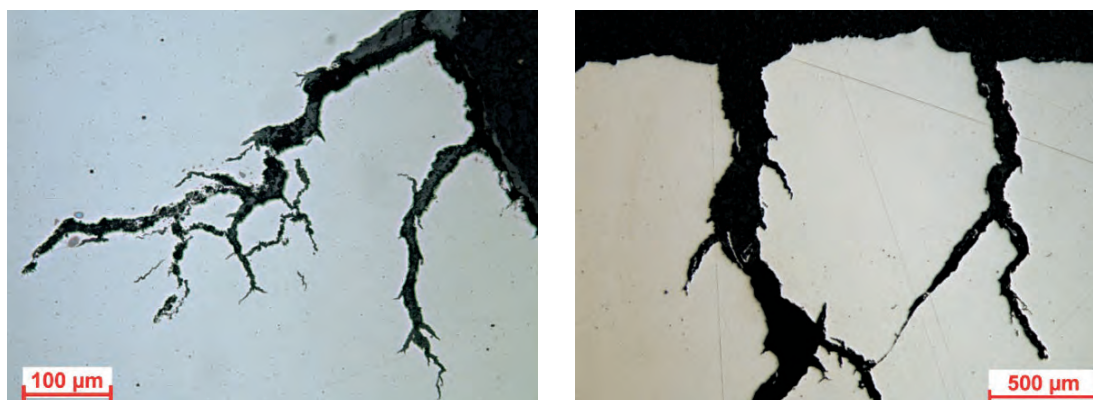
Le micrografie LOM eseguite su campioni radiali, lucidati ma non attaccati, prelevati da una bombola esplosa, fabbricata in acciaio bonificato 34CrMo4, mostrano cricche ramificate che si dipartono dalla superficie interna (figura 16). La presenza di cricche con tale configurazione è tipica di un danneggiamento da tensocorrosione [Alvino-011, Alvino-014].

Figura 16. Cricche di tensocorrosione su campioni di acciaio bonificato 34CrMo4 prelevati da una bombola esplosa

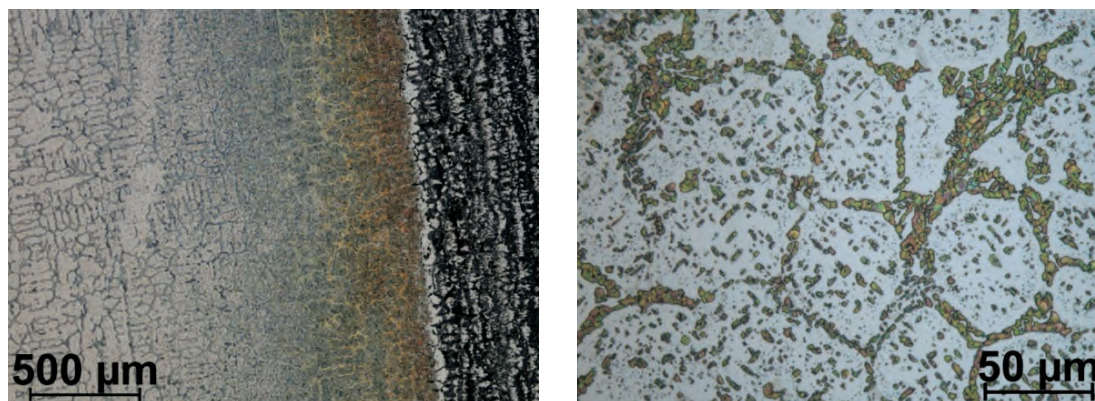
L'analisi al microscopio ottico ha messo in luce i fenomeni di danneggiamento di una tubazione in acciaio ASTM A 297 grado HP, facente parte di un impianto per la produzione di H_2 , esercita alla temperatura di circa 900°C per un numero di ore pari a 85.000. In figura 17 è ben visibile il danno da carburizzazione che il materiale ha subito. Si osservano sia un massiccio ingrossamento dei carburi primari, che formano catene continue, sia la precipitazione di carburi secondari all'interno della matrice austenitica. Tale evoluzione microstrutturale appare inoltre più accentuata a ridosso della superficie interna, dove il materiale appare gravemente danneggiato e fessurato [Alvino-010].

Figura 17. Carburizzazione su acciaio ASTM A297 grado HP; micrografie a differenti ingrandimenti

Il tubo presentava un notevole danneggiamento per carburizzazione a ridosso della superficie interna, come già precedentemente mostrato nella figura 17. I valori del carico di rottura sono sensibilmente inferiori ai valori di riferimento forniti dal fabbricante, mentre per quanto riguarda snervamento e allungamento percentuale non è stato addirittura possibile misurare tali valori, in quanto la rottura è risultata a carattere prevalentemente fragile. Il fenomeno di carburizzazione ha determinato dunque la perdita sia delle proprietà meccaniche che di gran parte della duttilità [Alvino-010].

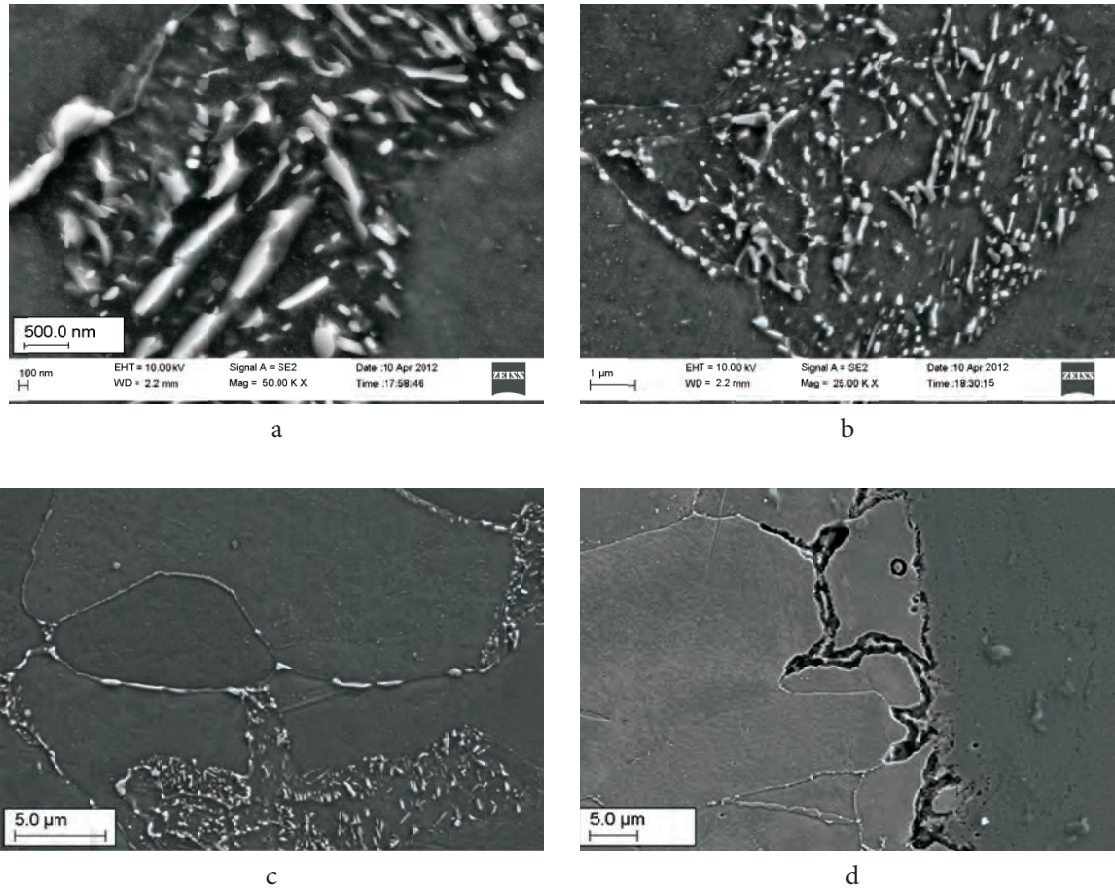
In figura 18 sono riportate alcune micrografie di un acciaio ASTM A 335 grado P11, ottenute al microscopio elettronico, in cui viene evidenziata l'evoluzione microstrutturale dovuta all'invecchiamento del materiale.

Figura 18. Analisi della microstruttura di una tubazione in acciaio ASTM A335 gr. P11 esercitata per 46 anni (T 490°C, P 40 bar). (a), (b), (c) *bulk* a vari ingrandimenti; (d) superficie esterna

La fase perlitica ha iniziato il processo di sferoidizzazione, anche se alcune lamelle sono ancora distinguibili. La cementite è ancora raggruppata all'interno del grano perlitico. Si osserva inoltre un'evidente precipitazione di carburi a bordo grano. Secondo la classificazione dell'evoluzione microstrutturale del materiale, riportata sia nella tabella 2 della Linea Guida Ispesl S. 6 LG V1, sia nella norma UNI 211374:2010 [Ispesl_S6, UNI 11374-010] si può distinguere uno stadio C. Sulla superficie esterna sono infine ben visibili dei fenomeni corrosivi di natura intergranulare: fessure e microcricche si fanno strada nel materiale base a partire dallo strato di ossido che riveste il tubo [Alvino-012].

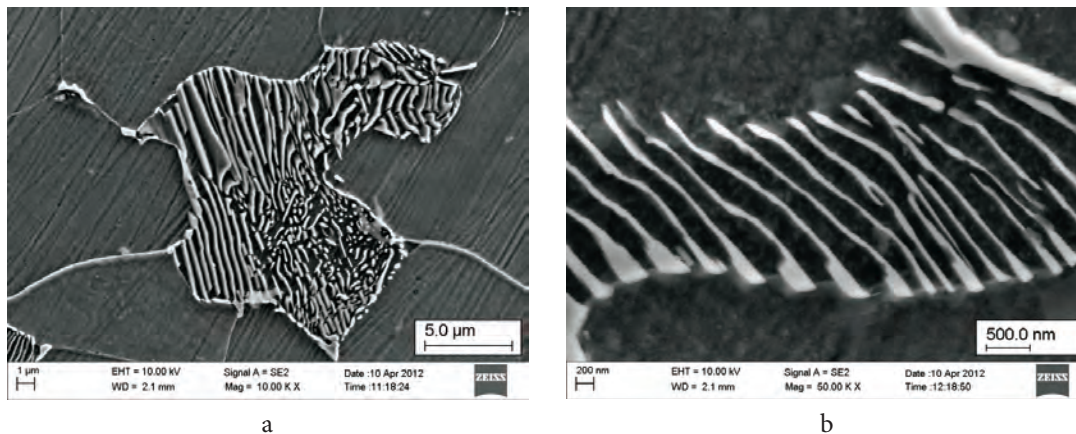
L'analisi al microscopio elettronico di un acciaio ASTM A106 gr. B, proveniente da un tubo in servizio per 40 anni a 370°C e 30 bar in un forno per idrocarburi, mostra invece (figura 19) che la microstruttura è rimasta sostanzialmente inalterata nel tempo nonostante il lungo periodo di esercizio, con ferrite e perlite lamellare perfettamente distinguibili [Alvino-012], facendo propendere, nella valutazione dell'evoluzione microstrutturale [Ispesl_S6, UNI 11374-010] per uno stadio A/B.

Figura 19. Analisi della microstruttura di una tubazione in acciaio A106 gr. B esercitata per 40 anni (370°C, 30 bar); a), b) particolari del grano perlitico a diversi ingrandimenti

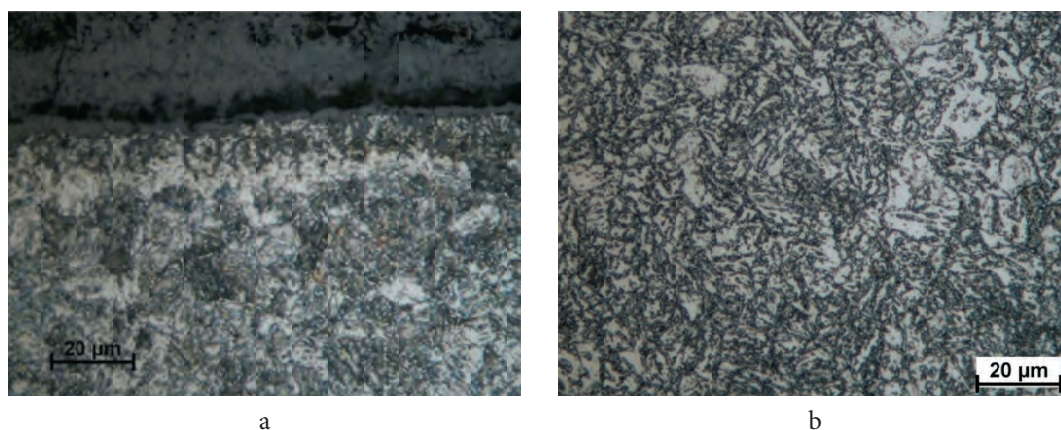
In tabella 2 sono riportati i risultati delle prove di trazione uniassiali eseguite su un acciaio ASTM A213 grado 91, proveniente da un tubo esercito in un forno di *reforming* per 116.000 ore a 580°C e 25 bar, che presentava sulla superficie esterna fenomeni di corrosione e carburizzazione (figura 22). I valori di resistenza meccanica e snervamento sono conformi a quanto previsto dallo standard di riferimento, mentre l'allungamento percentuale si è rivelato inferiore. Il materiale pertanto, pur avendo mantenuto nel tempo le caratteristiche di resistenza meccanica a rottura, ha subito una sostanziale perdita di duttilità [Tonti-015].

Figura 22. Micrografie LOM della superficie esterna di una tubazione in acciaio gr.91 interessata da fenomeni di corrosione/carburizzazione; (a) superficie esterna; (b) zona ricca di carburi di Cr a ridosso della superficie esterna

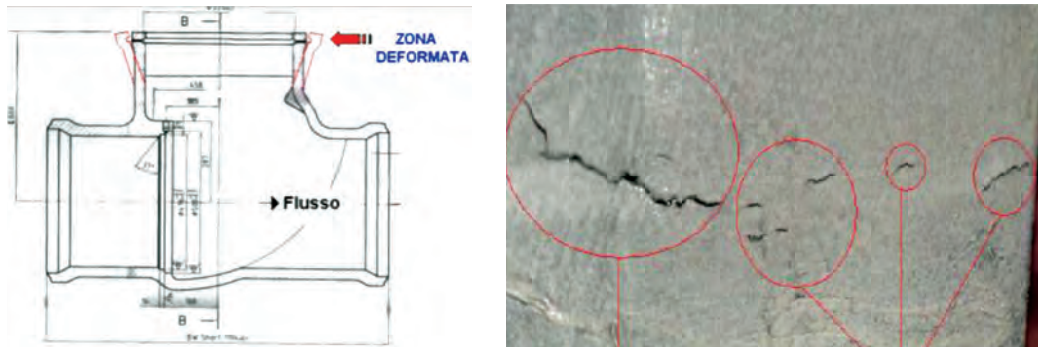
Figura 23. Zona della valvola deformata con cricche

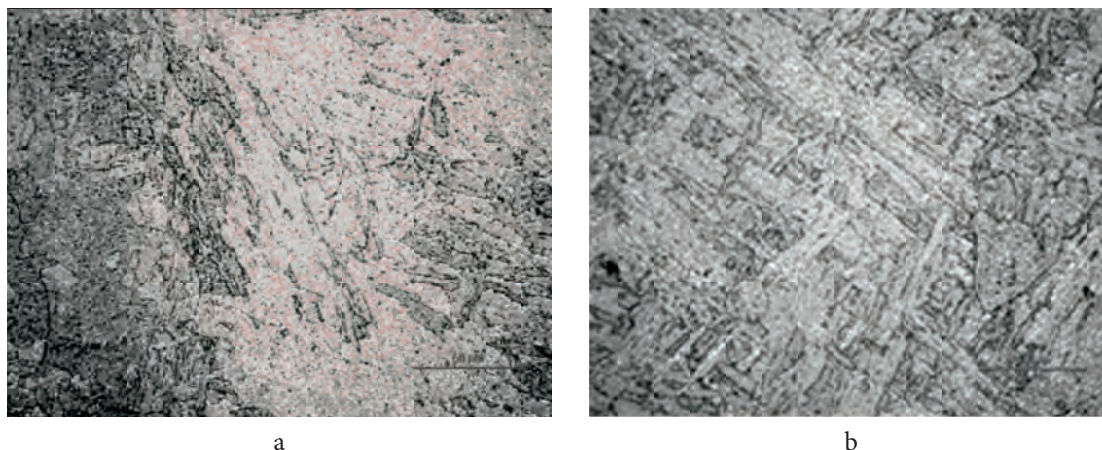
La durezza media misurata è compresa tra 157 e 168 HV_{10} . Tali valori sono significativamente inferiori rispetto all'intervallo di valori guida (190-244 HV_{10}). L'indagine eseguita mediante replica metallografica ha mostrato una microstruttura molto disomogenea in cui sono presenti aree costituite da martensite rinvenuta, zone con ferrite-martensite e aree bainitiche (figura 24). Il materiale pertanto non è risultato conforme agli standard di qualità, molto probabilmente a causa di un errato trattamento termico.

Figura 24. Repliche metallografiche sul corpo valvola: (a) ferrite e martensite; (b) martensite rinvenuta e ferrite

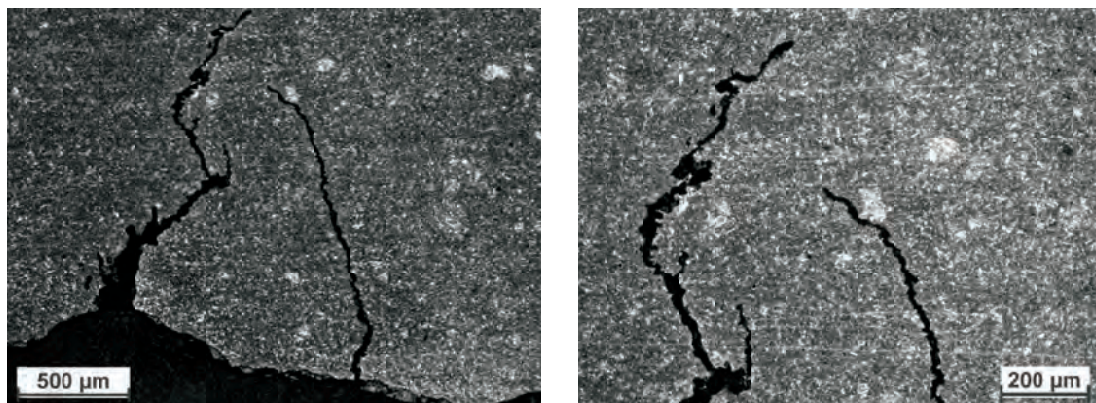
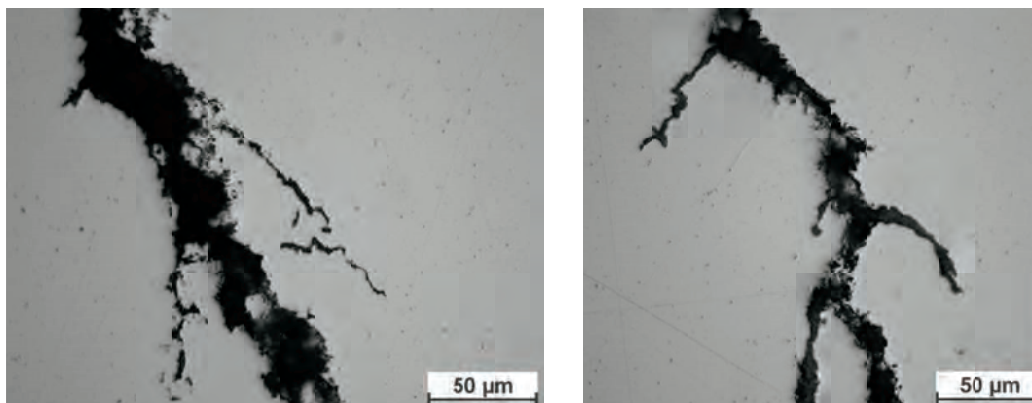
Un considerevole numero di cricche è stato individuato in alcuni campioni provenienti dal reperto “ogiva” (figura 49).

Tali cricche, che spesso si presentano ramificate, partono dalla superficie interna, e si propagano nel materiale per circa un terzo dello spessore, seguendo una direttrice radiale.

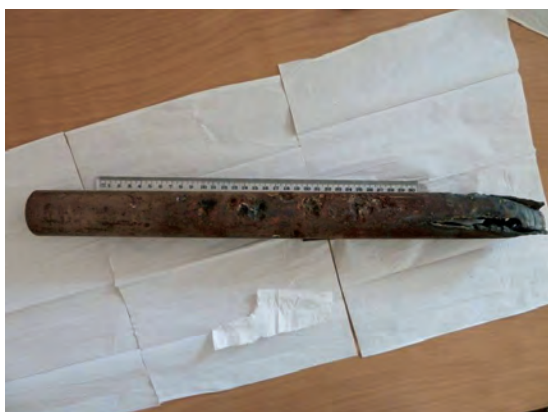
zona vaiolata

La distribuzione del danno non è omogenea, in quanto la maggior parte dei crateri di corrosione è concentrata lungo una generatrice del tubo e in prossimità di essa, mentre nelle zone opposte vi sono pochi fenomeni isolati e generalmente di minore entità (figura 56). Inoltre il danno non è distribuito lungo tutto il tubo, ma è limitato ai primi due terzi dello spezzone, a partire dall'estremità collegata all'ingresso dei fumi caldi (figura 56).
