Campagna informativa
“Impariamo dagli errori”

Che volo !

rif. ATS Db inf. n° 43 / 2013 / Rev.n° 4

Tipo di Infortunio: Caduta in profondità

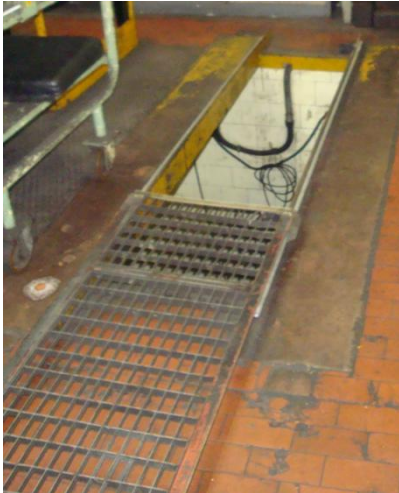
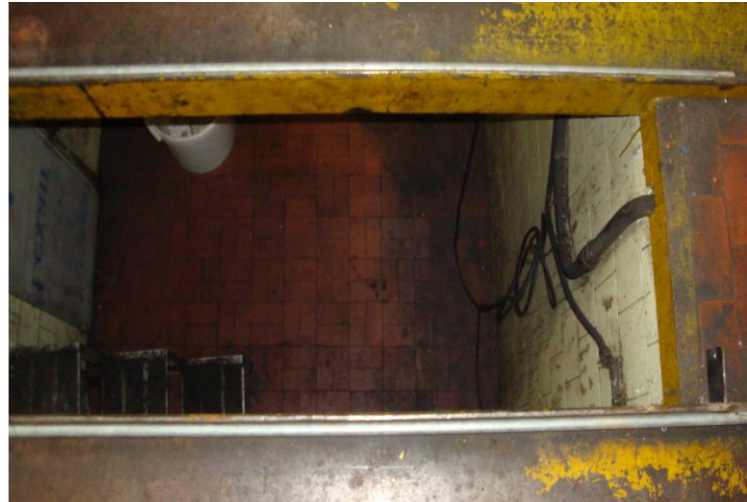
In una officina meccanica, sita all'interno di un industria alimentare, l'infortunato era impegnato a raddrizzare le forche deformate di un trans-pallet elettrico con una lunga leva metallica da carpentiere.

Nello svolgere il lavoro effettuava alcuni passi all'indietro calpestando la griglia di chiusura della buca dell'officina che si spostava e poi ribaltava; a quel punto l'operaio perdeva l'equilibrio e cadeva nella buca.

Impatto della schiena al suolo sul fondo della buca.
