IL PERICOLO A VOLTE SPUNTA

rif. ATS Db **incidente** n.° 18/ID 92/2018/Rev.n°7

Tipo di Incidente: Altre tipologie di incidenti / urto contro cassa metallica con tondino maglia rotto

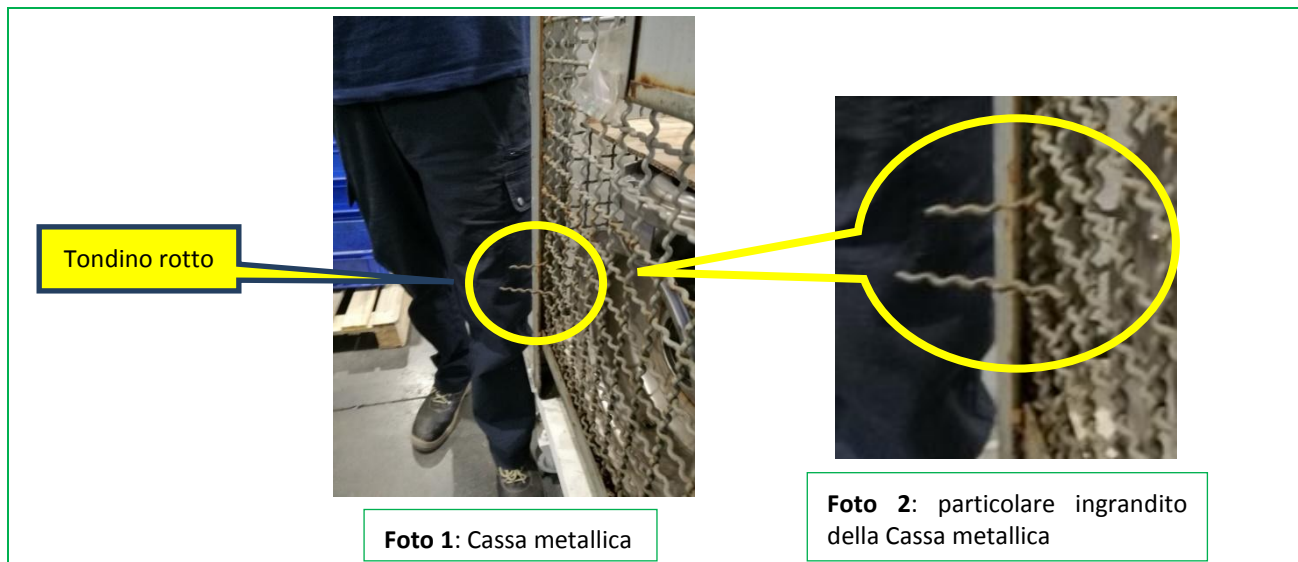
Il responsabile approvvigionamento stava prelevando delle calotte copri-motore da una delle casse: nella fase di prelievo si avvicinava alla cassa di lato e, piegandosi con il busto, afferrava due calotte per ogni movimento. Nell'azione di piegamento sentiva sfiorare il pantalone su due tondini di filo metallico che si erano tranciati e piegati verso l'esterno. (*Nota: tali tondini di filo costituiscono la maglia di rivestimento esterno alla cassa, come visibile nelle foto*).

Nessun contatto lesivo, solo uno sfioramento che non ha nemmeno lacerato il pantalone del lavoratore.
