# Caduta di 21 m in un vano tecnico

Caduta con conseguenze gravi sul cantiere: Ernesto C. (32)\* inspiegabilmente entra in un vano tecnico e sfonda due sbarramenti antincendio.

# Indagine sull'infortunio condotta dalla Suva

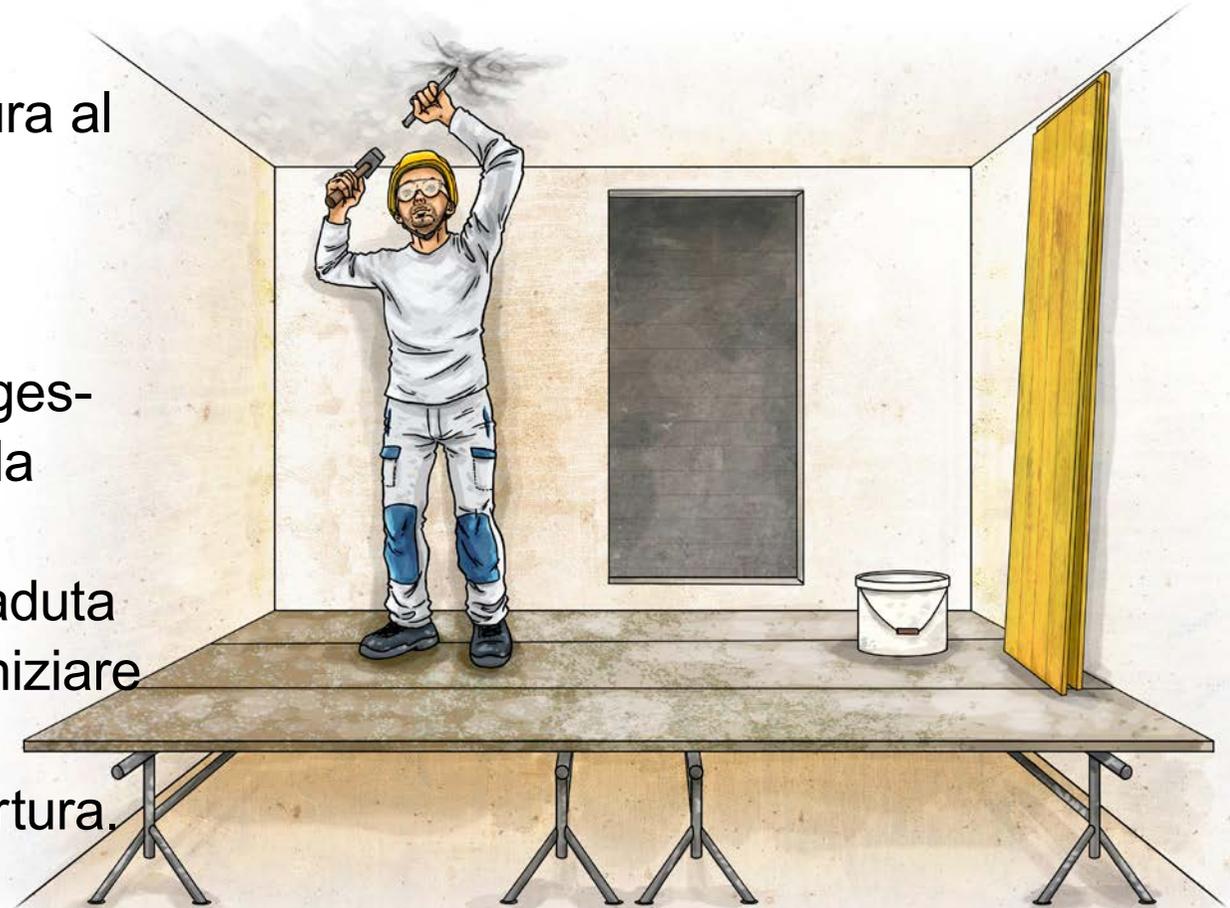
Ernesto C. riceve l'incarico di svolgere dei lavori di piccozzatura al 4° piano di un edificio in costruzione.

È in piedi su un ponteggio da gestatore vicino a un'apertura nella parete. Le assi che dovevano servire come protezione anticaduta erano state rimosse prima di iniziare i lavori per poter applicare l'intonaco fino ai bordi dell'apertura.

Dietro l'apertura si trova un vano tecnico.

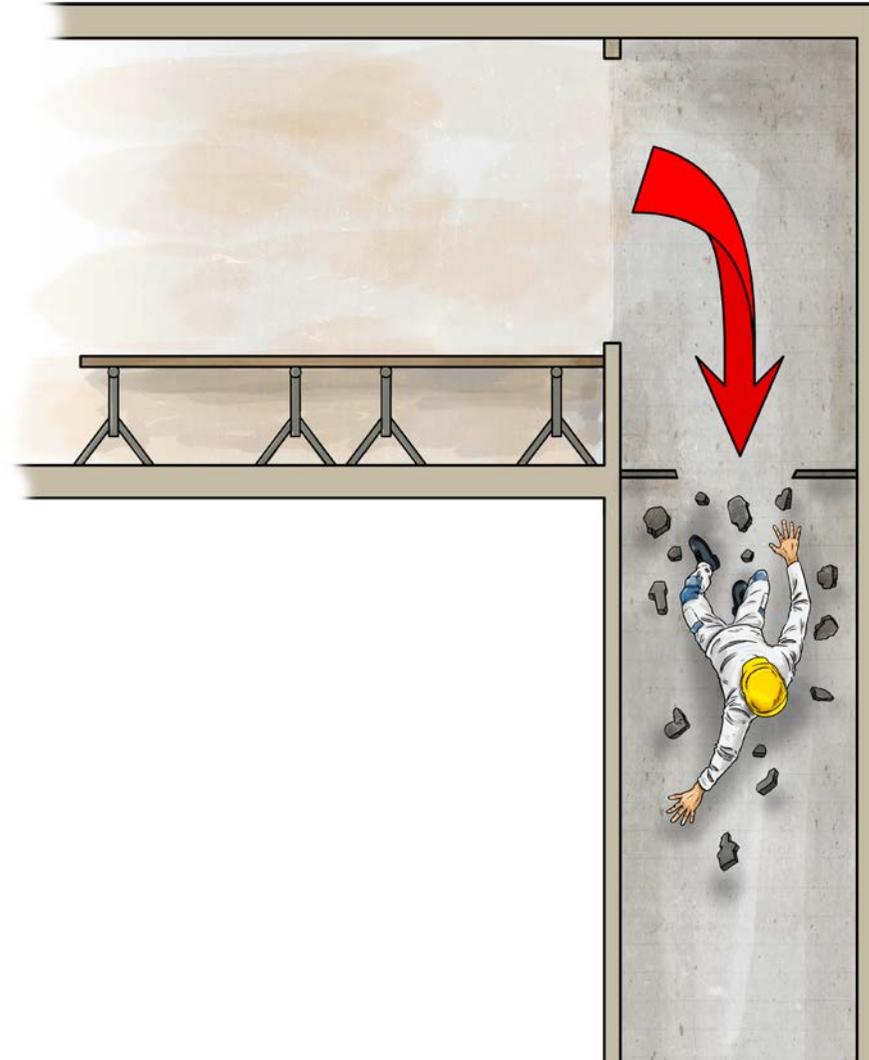
Per motivi sconosciuti entra nel vano e mette il piede sullo sbarramento antincendio che però non è stato coperto con un rivestimento resistente alla rottura. Ernesto C. precipita per 21 metri e sfonda un ulteriore sbarramento.

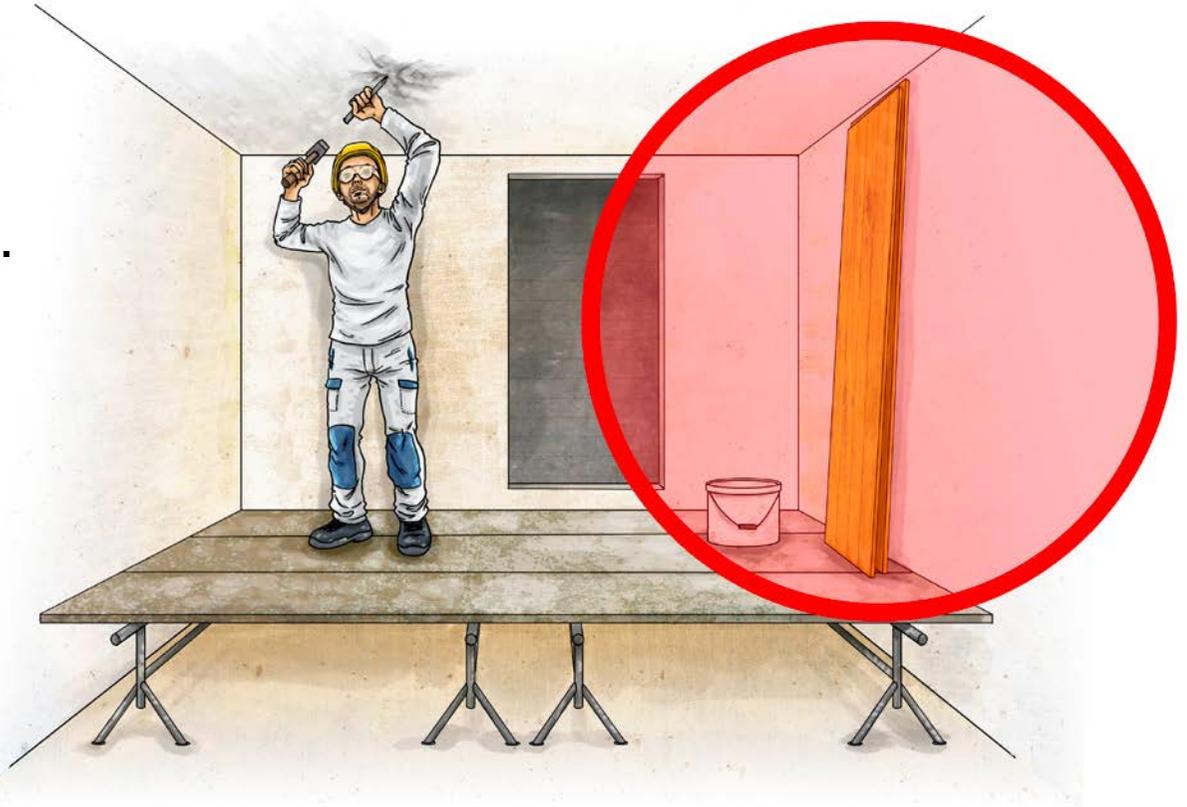
1. Le assi con le quali l'apertura era stata messa in sicurezza erano state rimosse prima di iniziare i lavori di gessatura.

In questa situazione tutti gli addetti ai lavori avrebbero dovuto dire subito STOP.

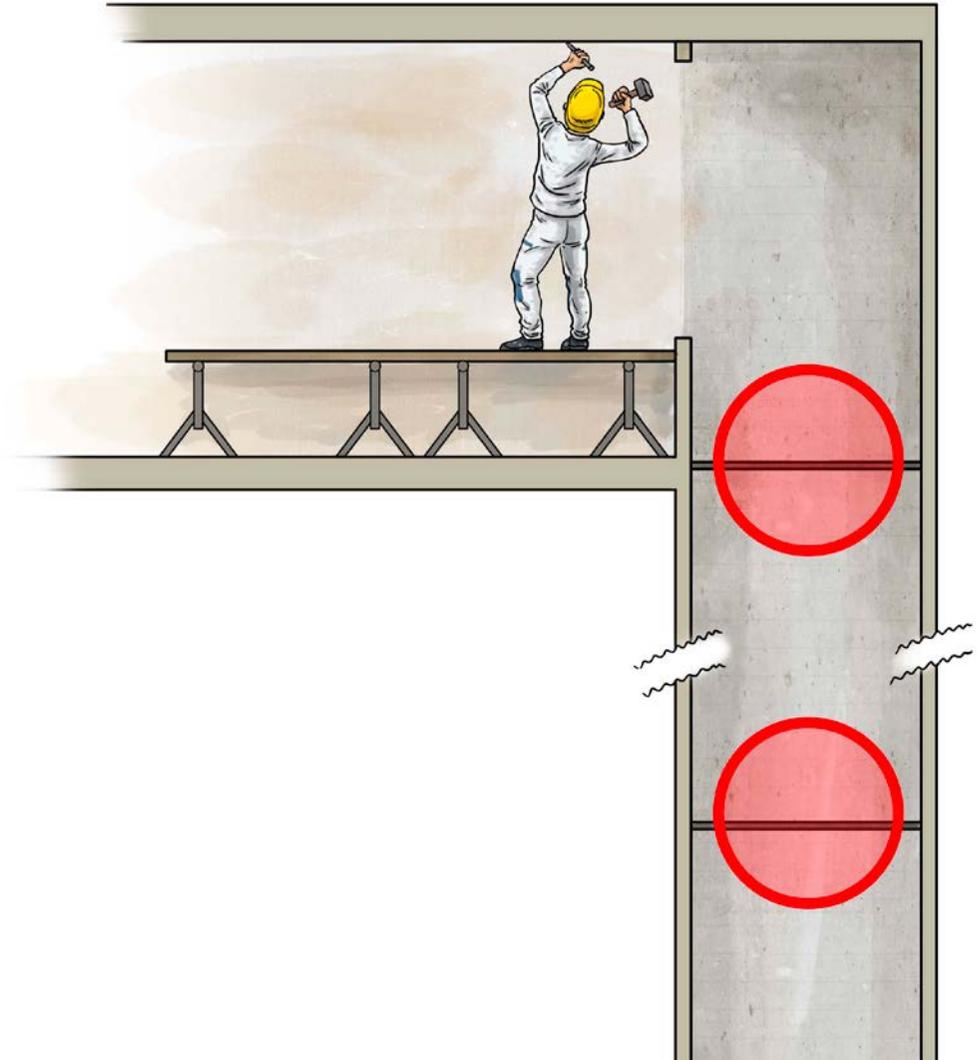
2. Ernesto C. lavora nei pressi di un punto pericoloso. L'indagine svolta non ha permesso di chiarire perché ha deciso di entrare nel vano.

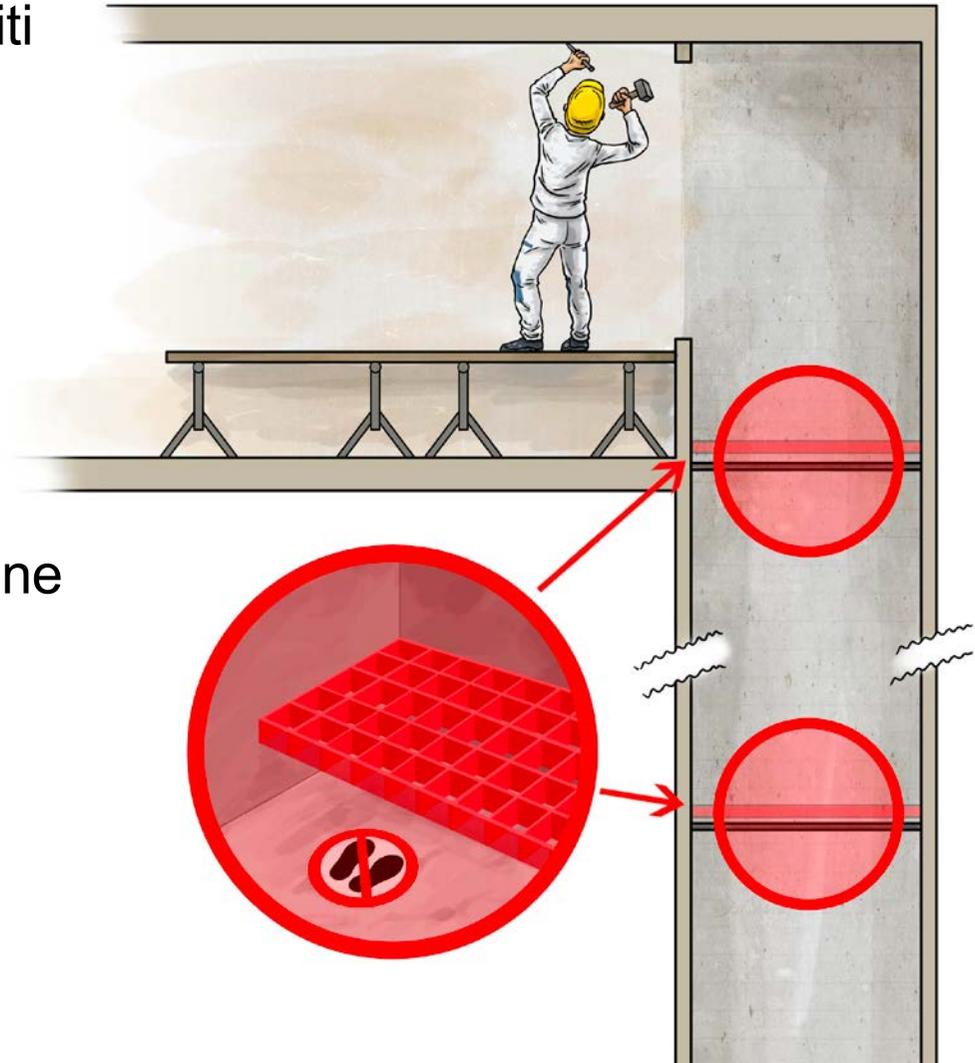
- 3.** Nel vano tecnico sono stati inseriti due sbarramenti antincendio. Tuttavia, non sono stati coperti con rivestimenti resistenti permanentemente alla rottura (ad es. grigliati, barre di metallo o lamiera bugnate).

Questo può aver dato l'impressione (sbagliata) di trovarsi su un pavimento tecnico portante.

Nessuno si è accorto di questa trappola mortale.

- Le assi a protezione dell'apertura vengono rimosse e non sostituite.
- L'operaio lavora in prossimità del punto pericoloso.
- I pannelli antincendio nel vano tecnico non sono resistenti allo sfondamento.
