**Campagna informativa**  
**“Impariamo dagli errori”**

**Non devo manomettere quel dispositivo di sicurezza**

rif. Db ATS n.° 15 / 2006 / Rev.6

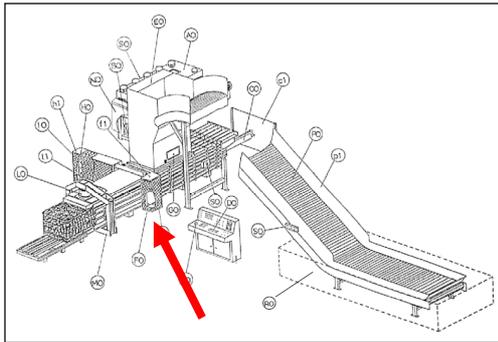
Impianto cartotecnico per formazione balle cartaccia

Gruppo di legatura balle (zona infortunio)

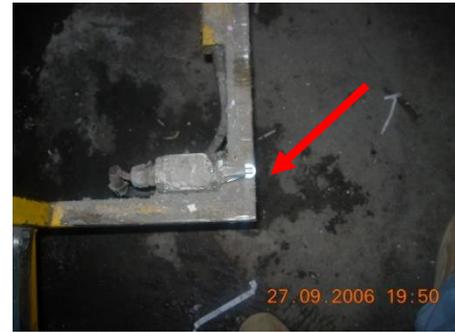
Particolare sensore di blocco sportello non idoneo

n°	Fattori di Rischio	Descrizione
<b>Determinanti dell'evento:</b>		
1	<b>A.I.</b> (Attività Infortunato)	L'infortunato non ha valutato correttamente il rischio ed è entrato in una zona pericolosa e segregata della macchina, senza prima fermarla dal quadro comandi principale.
2	<b>A.I.</b> (Attività Infortunato)	Per eseguire quel ripristino, con l'impianto in funzione, l'infortunato ha disattivato volontariamente il sensore di blocco del gruppo di legatura.
<b>Criticità organizzative alla base dell'evento:</b>		
3	<b>Costruttore impianto</b>	Mancato rispetto, da parte del costruttore dell'impianto, di uno dei Requisiti Essenziali di Sicurezza (R.E.S.) della Direttiva Macchine, con l'installazione di un dispositivo di sicurezza (sensore di blocco sul portello del gruppo di legatura) facilmente disattivabile e quindi non idoneo.
