Campagna informativa
“Impariamo dagli
errori”

“PEDANA VOLANTE”

ref. ATS Brianza **Incidente** n.° 10 / 2019 / Rev. n.° 9

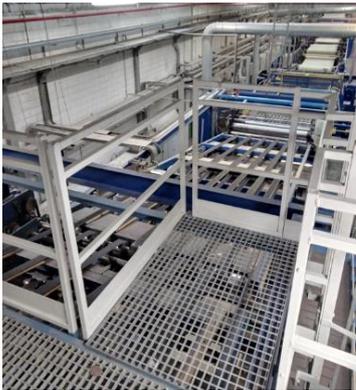
Foto 1: pedana sopraelevata di servizio ad impianto ondulatore Cartotecnica

Macchina ondulatorice per la produzione del cartone che, in alcune sezioni, si sviluppa fino all'altezza del soffitto del capannone (10 metri). (*Nota: per permettere l'accesso agli addetti alle varie parti in quota della macchina, nel corso degli anni sono state installate a più riprese scale e passerelle*).

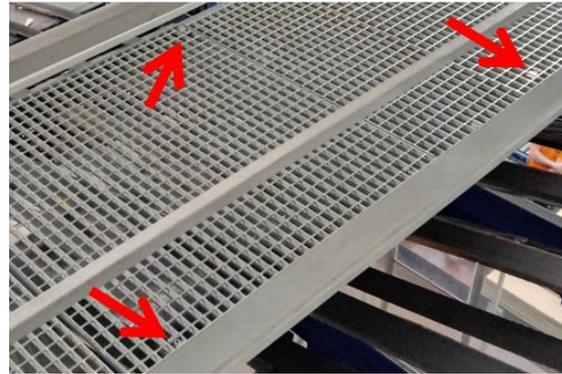
Foto 2: punti di ancoraggio non fissati correttamente

Caduta di parte del grigliato passerella durante funzionamento linea ondulatore cartone; la passerella/grigliato del peso di 23 kg precipitava nella zona di lavorazione/passaggio del cartone. Il capo macchina sentito lo schianto della passerella, provvedeva a bloccare la macchina.

- La pedana di camminamento non era fissata correttamente alla struttura con dei bulloni antivibranti o con altri idonei ancoraggi;
- le vibrazioni trasmesse dall'impianto in funzione alla struttura di sostegno.

- Omessa verifica di corretta installazione prima della messa in servizio dell'opera;
- carenza manutenzione predittiva delle strutture sopraelevate;
- valutazione del rischio carente in fase di progettazione (*il costruttore della scala non ha tenuto conto delle vibrazioni trasmesse dalla linea in funzione*).

- Progettazione scale e passerelle di servizio agli impianti produttivi che tenga conto anche delle possibili vibrazioni trasmesse dalle lavorazioni
- corretto fissaggio dei bulloni di ancoraggio;
- utilizzo di idonei dadi antivibranti;
- controllo e Valutazione del Rischio su tutte le strutture di passaggio, specie se sopraelevate
- manutenzione predittiva.
