## Giardiniere o Carpentiere?

ref. ATS Db inf. n.° 27 / 2008 / Rev. n° 5

**Tipo di Infortunio:** Seppellimento per franamento di una parete dello scavo

**Lavorazione:** Edilizia / Operazioni di scavo

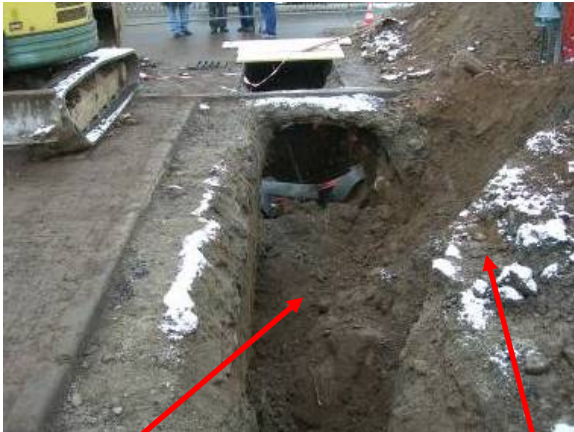
Porzione dello scavo dove è rimasto seppellito il **lavoratore**

Parete franata; ben si nota il deposito, sul ciglio dello scavo, del materiale costituito da terra e sassi anche di grosse dimensioni

- Deposito di materiale presso il ciglio dello scavo (terreno di scavo non coeso);
- mancata applicazione delle necessarie armature di sostegno contro il rischio di franamento.

- cooperazione e coordinamento all'attuazione delle misure di prevenzione e protezione;
- messa in opera delle necessarie armature di sostegno contro il rischio di franamento;

- se possibile, acquisizione di aree di maggiori dimensioni per garantire la possibilità di deposito materiale in zone sicure;
- divieto di costituire depositi di materiali sul ciglio degli scavi e, qualora ciò sia necessario per le condizioni di lavoro, provvedere alle necessarie puntellature, considerando che le tavole di rivestimento delle pareti devono sporgere dai bordi degli scavi di almeno 30 cm, o di altezza maggiori, in funzione della quantità di materiale depositato;

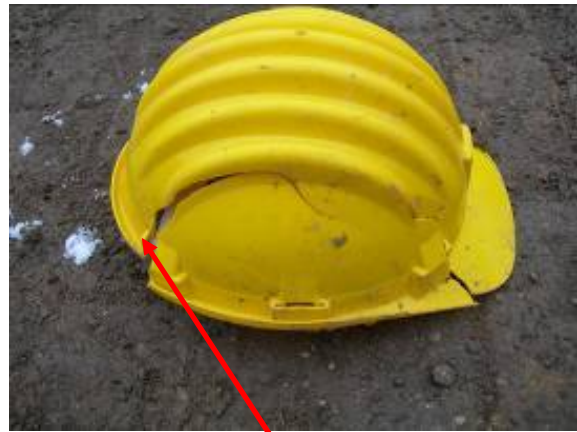
Il casco di protezione indossato dall'infortunato, si nota la rottura causata dal materiale franatogli addosso

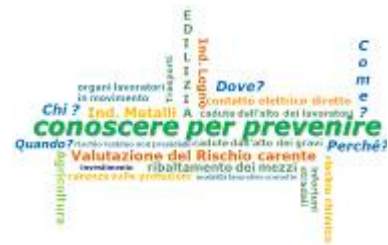
**Contesto:** un lavoratore florovivaista è stato impropriamente addetto a lavorazioni edili consistenti nella realizzazione di uno scavo per la posa di tubazioni per la raccolta delle acque di fogna e piovane e successiva installazione di una camera d'ispezione

**Dinamica incidente:** a scavo completato l'infortunato era sceso nello stesso per sistemare i tubi e controllare se la cameretta di ispezione vi potesse trovare alloggio, quando si è verificato il franamento della parete dello scavo.

**Contatto:** investimento e seppellimento da terra e sassi di varie dimensioni.

- Valutazione di tutti i rischi e delle necessarie misure di prevenzione e protezione da attuare attraverso la redazione del P.O.S. quale piano complementare e di dettaglio del P.S.C. qualora previsto;

- impiego di lavoratori adeguatamente informati, formati e addestrati tenendo conto, altresì, delle loro reali capacità.

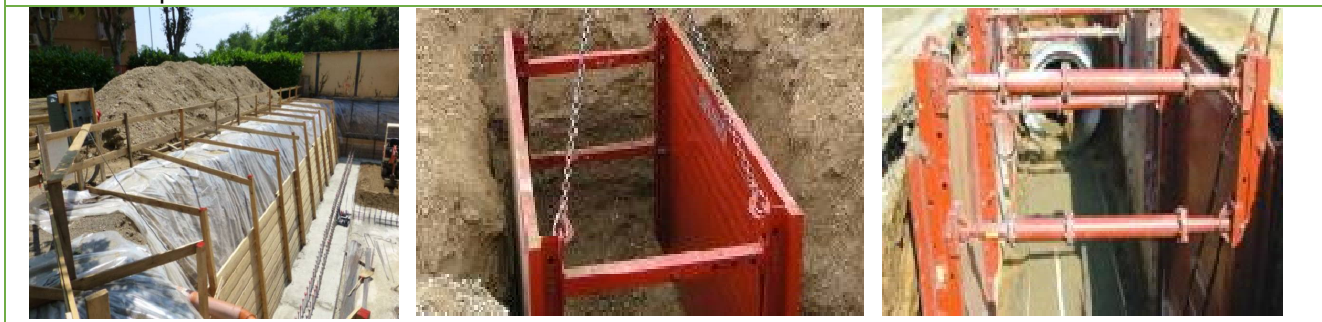
Come regola generale ricordarsi che:

- in terreni non fortificati la distanza di sicurezza (a) deve ammontare al doppio della profondità dello scavo (b):  $a = 2b$ ;
- in terreni naturali e solidi la distanza di sicurezza (a) deve corrispondere alla profondità della fossa (b):  $a = b$ ;
- la distanza di sicurezza viene calcolata a partire dal piede della fossa (c), inoltre la distanza consigliata (d) compresa tra il punto di deposito materiale e il bordo scavo è di 2 m.

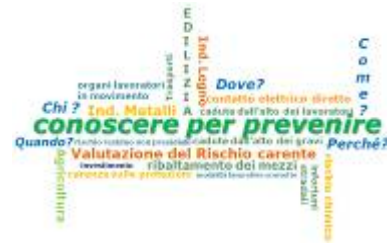
## Rappresentazione Grafica dell'Infortunio

n°	Fattori di Rischio:	Descrizione:
<b>Determinanti dell'evento:</b>		
1	<b>MAT</b> (materiali)	Accumulo del materiale di scavo/risulta sul ciglio dello scavo
2	<b>AMB</b> (ambiente)	Mancata applicazione nello scavo delle necessarie armature di sostegno contro il rischio di franamento
<b>Criticità organizzative alla base dell'evento:</b> (vedi pag. seguente)

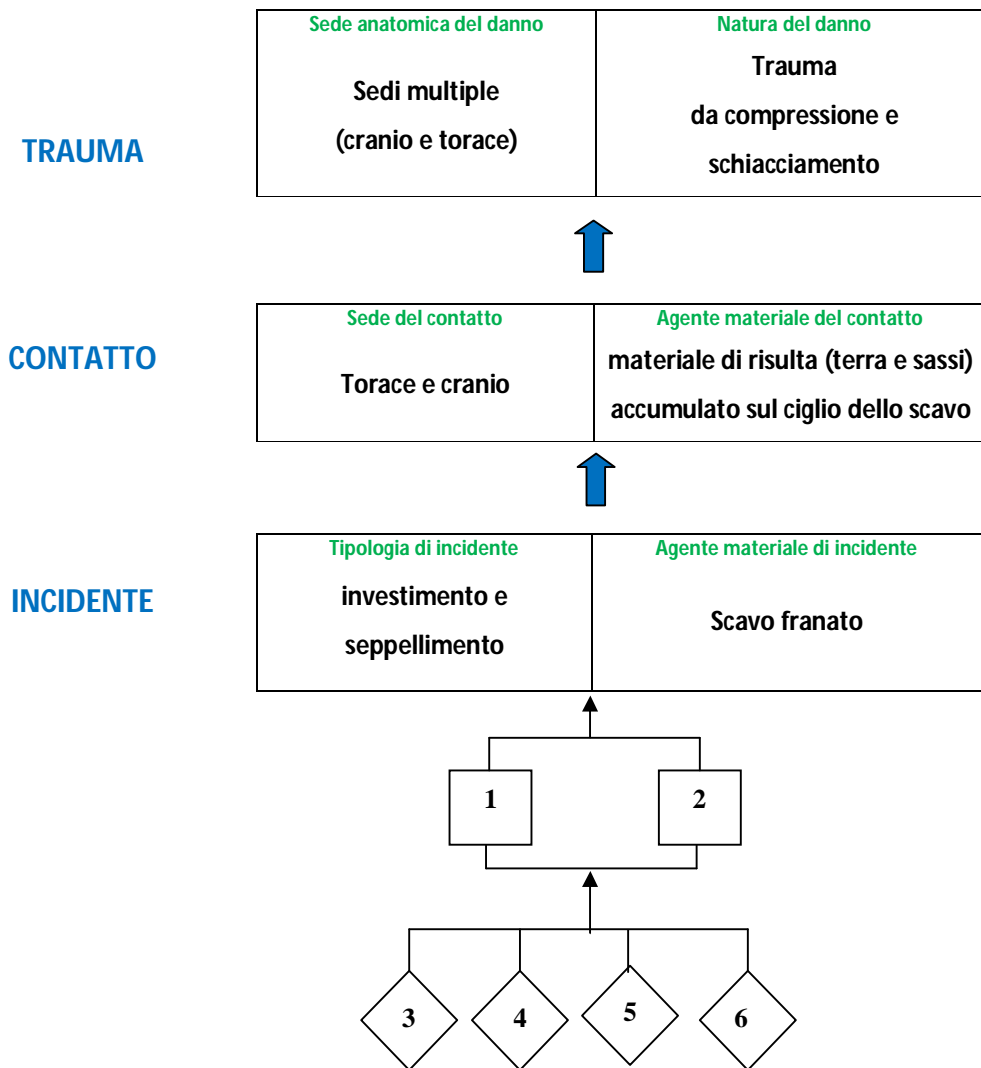
3	<b>Datore di Lavoro</b>	➤ mancata <b>verifica dell'idoneità tecnico-professionale</b> dell'impresa esecutrice;
4		➤ mancata <b>formazione</b> del personale impegnato nelle lavorazioni;
5		➤ omessa <b>valutazione dei rischi</b> , nella redazione del P.O.S. e relativa mancata individuazione delle misure di prevenzione e protezione per la realizzazione dello scavo;
6		➤ mancata <b>cooperazione e coordinamento</b> all'attuazione delle misure di prevenzione e protezione dai rischi. Tali misure, se attuate, avrebbero scongiurato l'evento.
