Campagna informativa
“Impariamo dagli errori”

Raccontiamo alcune storie di infortuni
perché non ne accadano più di uguali

ATS Brianza

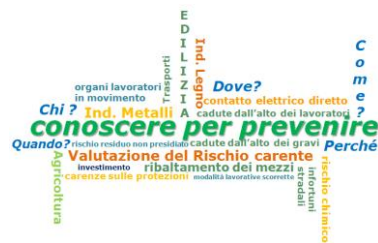
Perché è avvenuto l'infortunio ?

Determinanti dell'evento:

- La griglia di camminamento non era stata fissata alla struttura come le altre
(Non erano presenti punti evidenti di saldatura né sulla struttura metallica né sulla griglia).

Criticità organizzative alla base dell'evento:

- L'installatore non aveva verificato la conformità dell'opera ed il fissaggio corretto di tutte le griglie di camminamento, prima della consegna;
- errata Valutazione dei Rischi dei luoghi di lavoro e di transito;
- non sono state prese le misure necessarie affinché gli elementi della scala esterna fossero oggetto di idoneo controllo e manutenzione periodica.

- Realizzazione della struttura a regola d'arte e collaudo prima della consegna e messa in esercizio. Le griglie devono essere fissate stabilmente alla struttura tramite giunzioni (bullonature, saldature o avviture);
- controllo periodico sul mantenimento dei requisiti di sicurezza della struttura nel tempo;
- formazione / informazione dei lavoratori in merito alla segnalazione di difetti o mancanze rilevate.
