Campagna informativa  
“Impariamo dagli errori”

## Equilibrio instabile

ref. ATS Db inf. n.° 44 / Rev. n° 4

**Tipo di Infortunio:** Caduta dall'alto di gravi / Ribaltamento carrello a mano

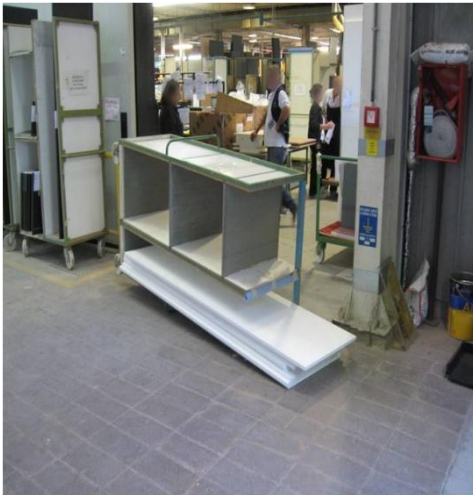
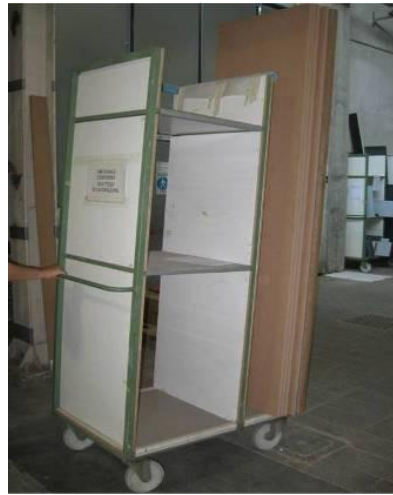
Durante l'uscita da un reparto lavorativo, mentre la lavoratrice trasportava il carrello manuale contenente le “spalle” di armadio del peso di 235 kg, lo stesso si ribaltava.

Ribaltamento del mezzo addosso all'infortunata, che rimaneva schiacciata a terra, sotto il peso del carrello e dei materiali trasportati.

- Distribuire bene i materiali, in modo da bilanciare correttamente il mezzo;
- utilizzare carrelli stabili a baricentro basso e conformati in modo da favorire la distribuzione equilibrata dei carichi;
- evitare, per quanto possibile, i piani inclinati;
- eliminare ogni dislivello sui percorsi dei mezzi, come le cavità degli sportelli dei tombini o altri eventuali avvallamenti, tali da poter incuneare le ruote dei carrelli e fare da fulcro per potenziali ribaltamenti pericolosi;
- spingere e non tirare verso di sé i carrelli a mano, specie quando si transita su un piano inclinato.
