Campagna informativa
“Impariamo dagli errori”

“Scintille fiammanti”

rif. ATS Db inf. n° 108 / 2018 / Rev. n° 5

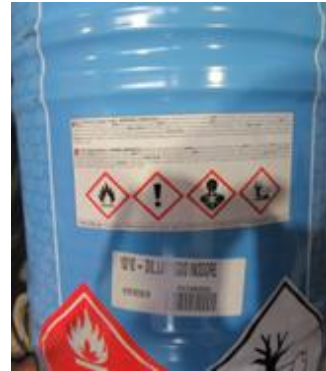
Foto 2: Fusto del solvente infiammabile di cui era impregnato lo straccio per la pulizia

- Presenza di una miscela esplosiva di aria e vapori di solvente creatasi all'interno del pezzo in pulizia con straccio imbevuto di solvente volatile ed infiammabile;
- innesco della miscela esplosiva (vapori di solvente + aria) costituito dalle scintille prodotte dalla spazzola metallica utilizzata.

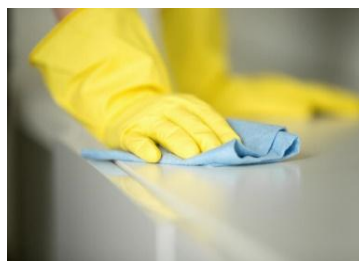
Foto 3 Metodo corretto per la pulizia e sgrassaggio
mediante utilizzo di straccio imbevuto di solvente e guanti

- Effettuare una corretta Valutazione del Rischio, comprensiva della analisi dei pericoli specifici presenti e dei rischi residui connessi anche alle operazioni manuali di sgrassaggio da compiere;
- redigere delle procedure di lavoro;
- formare e informare il lavoratore sulle corrette procedure da seguire per evitare il rischio esplosione;
- non generare mai “fiamme libere” in presenza di vapori infiammabili o miscele potenzialmente esplosive.

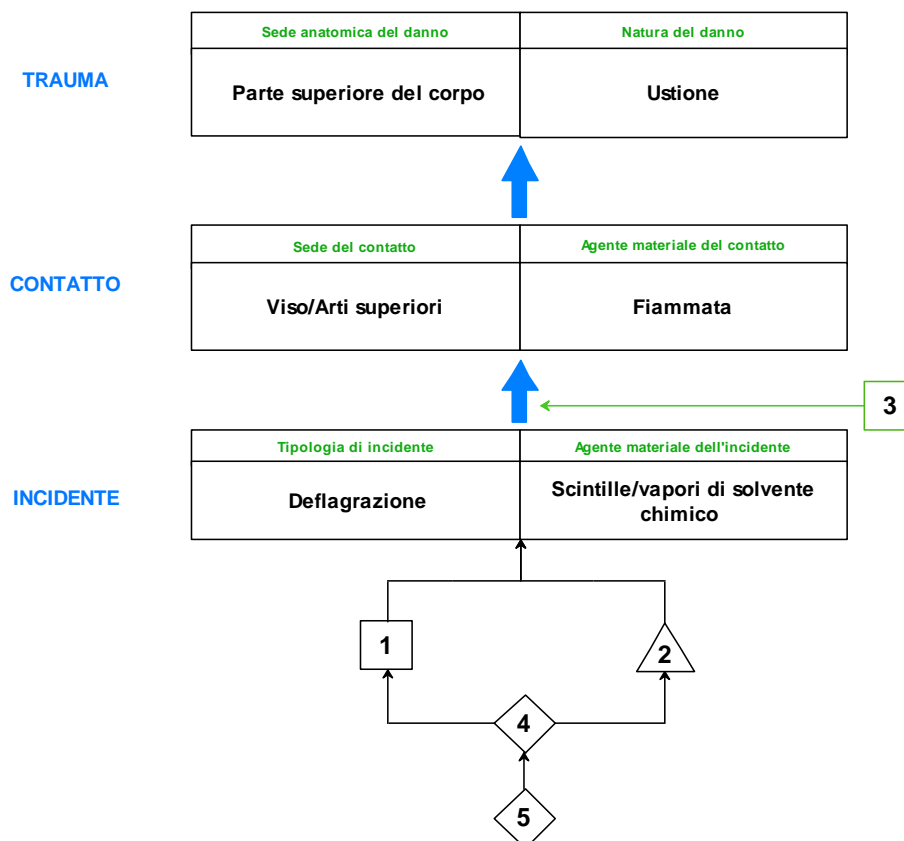
Rappresentazione Grafica dell’Infortunio

n°	Fattori di Rischio:	Descrizione:
Determinanti dell’evento:		
1	MAT (Materiali)	Presenza all’interno del contenitore in lavorazione di una momentanea miscela esplosiva determinata dall’evaporazione del solvente utilizzato per la pulizia
2	A.I. (Attività Infortunato)	Utilizzo di un utensile elettrico portatile con spazzola metallica, che ha generato la scintilla (innesco)
Modulatore positivo del contatto:		
3	U.M.I. (Utensili, Macchine, Impianti)	La mascherina indossata dall’infortunato ha evitato ulteriori ustioni alle vie respiratorie
Criticità organizzative alla base dell’evento:		
4	Datore di Lavoro	Formazione: il lavoratore non è stato formato del potenziale rischio di esplosione connesso con lo svolgimento della sua mansione
5		Valutazione dei Rischi: non è stato valutato correttamente il rischio di esplosione di queste operazioni ed è stata lasciata nella disponibilità del lavoratore un’attrezzatura non a norma e non utilizzabile per l’intervento da eseguire
