INAIL

## RISCHI CORRELATI ALL'IMPIEGO DI ATTREZZATURE PER LAVORI IN QUOTA NEGLI STABILIMENTI RIR

### PREMESSA

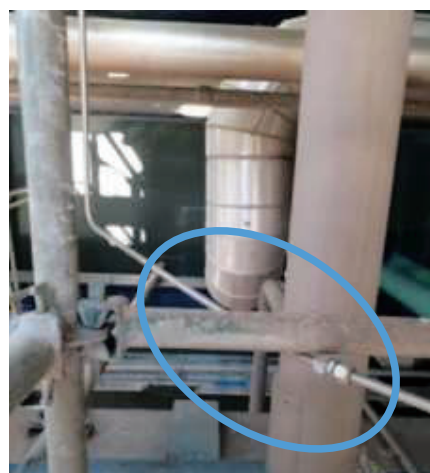
L'interferenza del ponteggio con parti di impianto ha provocato, in un caso (Figura 1) la deformazione di un tubo primario di uno strumento collegato a un reattore, senza conseguenze.

Figura 1 Interferenza per errato posizionamento del ponteggio - deformazione tubo strumentazione (cortesia Iplom)

- Nel posizionamento del ponteggio occorre mantenere una **distanza** sufficiente tra lo stesso e parti di impianto in funzione, tale da evitare il contatto, garantire il corretto funzionamento e l'accessibilità di tutti i sistemi di sicurezza (DCS, controllo, regolazione, allarmi).
