Campagna informativa
“Impariamo dagli errori”

C'È MANCATO POCO!

rif. ATS Db **incidente** n.°17 / ID 81/ 2014 / Rev.n°10

Tipo di Incidente: Impigliamento con organi lavoratori in movimento / impigliamento dell’abbigliamento nell’albero in moto della tagliarina durante la fase di pulizia

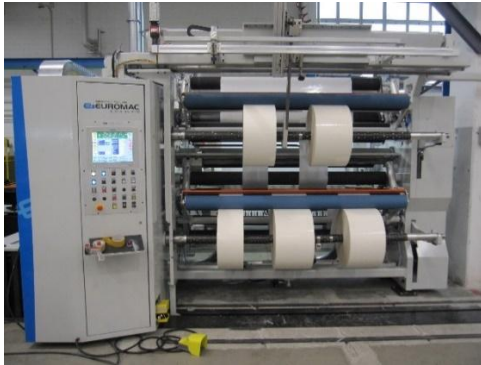
Foto 1: macchina “tagliarina”

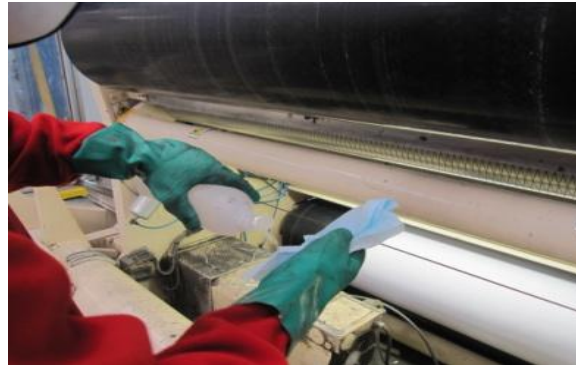
Foto 2: fase di pulizia della tagliarina

Nel reparto di taglio a misura del materiale, un operatore, a fine turno, effettuava le operazioni finali di pulizia della macchina tagliarina con l’albero in movimento in modalità “pulizia” (marcia lentissima prevista dalla macchina e contemplata dal libretto di uso e manutenzione per le operazioni di manutenzione e pulizia dei soli cilindri). La pulizia delle lame era prevista da un’istruzione operativa interna e avveniva anch’essa con l’albero della macchina in movimento a marcia lentissima. Durante quest’ultima operazione, l’operatore si trovava al centro della macchina e, sporgendosi verso l’albero per pulirlo, veniva impigliato dall’albero in movimento alla maglia che indossava. Subito dopo tentava di raggiungere il pulsante di emergenza per il blocco del movimento dell’organo e, non riuscendoci, tagliava prontamente la propria maglia per liberarsi utilizzando il cutter in dotazione e raggiungeva il pulsante di arresto di emergenza.

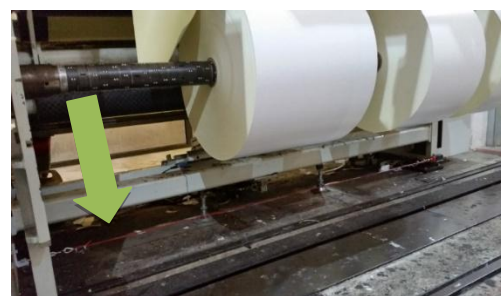
Foto 3: Macchina “taglierina” con arresto di emergenza a fune

- Cartellonistica di divieto di avvicinamento per chi ha un abbigliamento non idoneo (es. abiti svolazzanti);
- modifica della procedura con divieto di svolgere operazioni di pulizia su organi meccanici rotanti;
- modifica della procedura con rinforzo della tematica degli indumenti da lavoro;
- formazione degli operatori sulle modifiche della procedura;
- oltre le protezioni previste per il normale funzionamento della macchina, inserire un arresto di emergenza a fune raggiungibile in ogni condizione di lavoro;
- durante le operazioni di pulizia e manutenzione dei cilindri, preferire il movimento “passo-passo” al movimento lento.

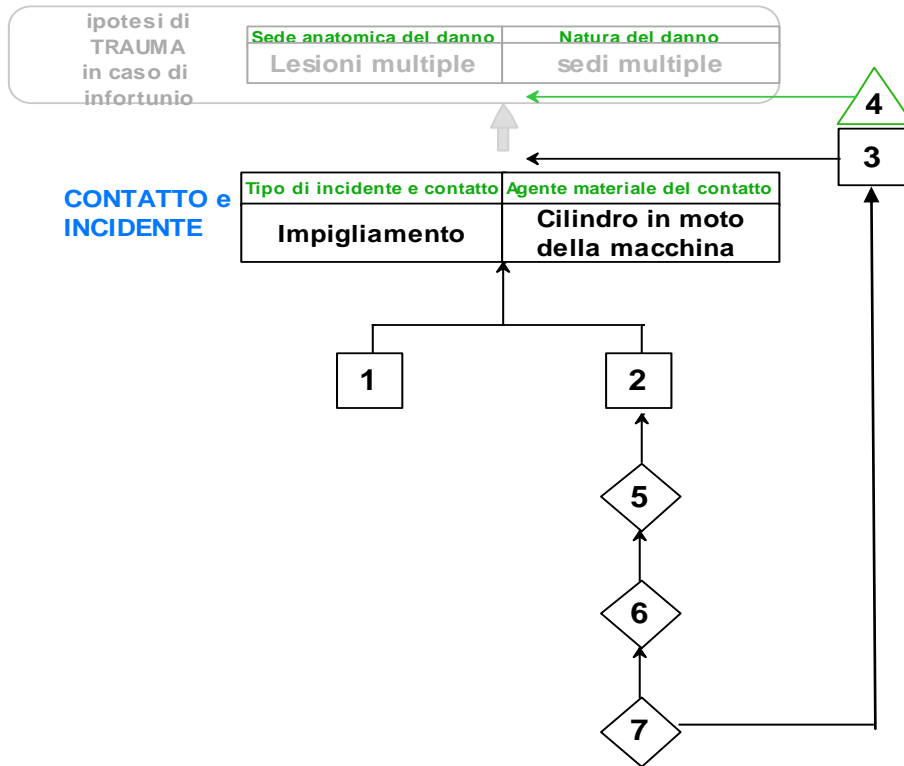
RAPPRESENTAZIONE GRAFICA DELL'INCIDENTE¹

n°	Fattori di Rischio:	Descrizione:
Determinanti dell'evento:		
1	D.P.I. (dispositivi di protezione individuale)	Abbigliamento non idoneo (maglia svolazzante)
2	U.M.I. (Utensili, Macchine, Impianti)	La macchina presentava ancora un "rischio residuo" di presa degli indumenti del lavoratore da parte dei rulli in rotazione.
Modulatore (negativo/positivo) del contatto:		
3	U.M.I. (Utensili, Macchine, Impianti)	Inadeguato sistema di arresto di emergenza, non previsto nelle vicinanze della postazione di lavoro operatore
4	A.I. (Attività Infortunato)	L'infortunato tagliava prontamente la maglia con il cutter per limitare il trascinamento nella fase iniziale
Criticità organizzative alla base dell'evento:		
5	Datore di Lavoro	Valutazione dei Rischi: carente valutazione del rischio meccanico
6	Costruttore	Progettazione: errata progettazione della macchina taglierina che consente le lavorazioni in prossimità di organi meccanici in movimento, seppur in modalità lentissima.

7		Progettazione: errata progettazione della macchina taglierina, non era previsto un adeguato sistema di arresto di emergenza a fune.
