Disarmo del cassero con modalità sbagliate

n.° 24 rif. Db ATS/2006/Rev. 6

Tipo di Infortunio: Caduta di persona dall'alto

Lavorazione: Edile / Durante il disarmo di un cassero da una parete in costruzione

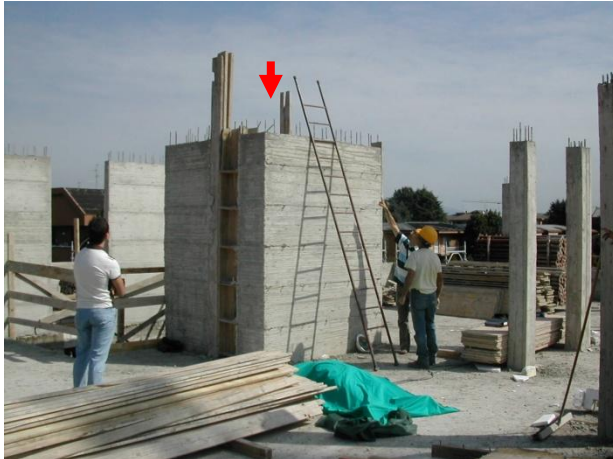
parete esterna vano ascensore, la freccia indica la posizione dell'infortunato al momento della caduta

- Le operazioni di disarmo del cassero erano svolte con scala portatile anziché utilizzare opere provvisorie (ponte su cavalletti) come previsto—dalla documentazione di sicurezza del cantiere, POS e PSC;
- il lavoratore saliva sulla sommità della parete e non operava in condizioni di sicurezza.

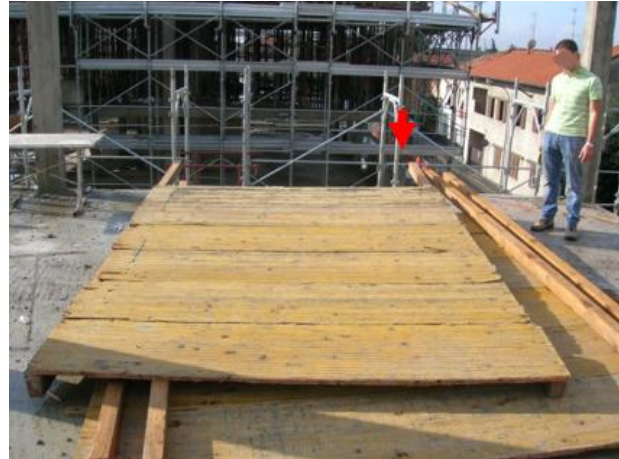
Pannello (già staccato e adagiato a terra) che stava staccando il lavoratore, la freccia indica la zona dove stava lavorando al momento dell'infortunio

- Per la formazione del cassero era stato utilizzato un pannello di legno usurato e pertanto il cemento della parete, solidificandosi, faceva molta presa nei punti deteriorati dello stesso;
- carente vigilanza del Capocantiere che non evitava l'esecuzione di una manovra palesemente pericolosa.

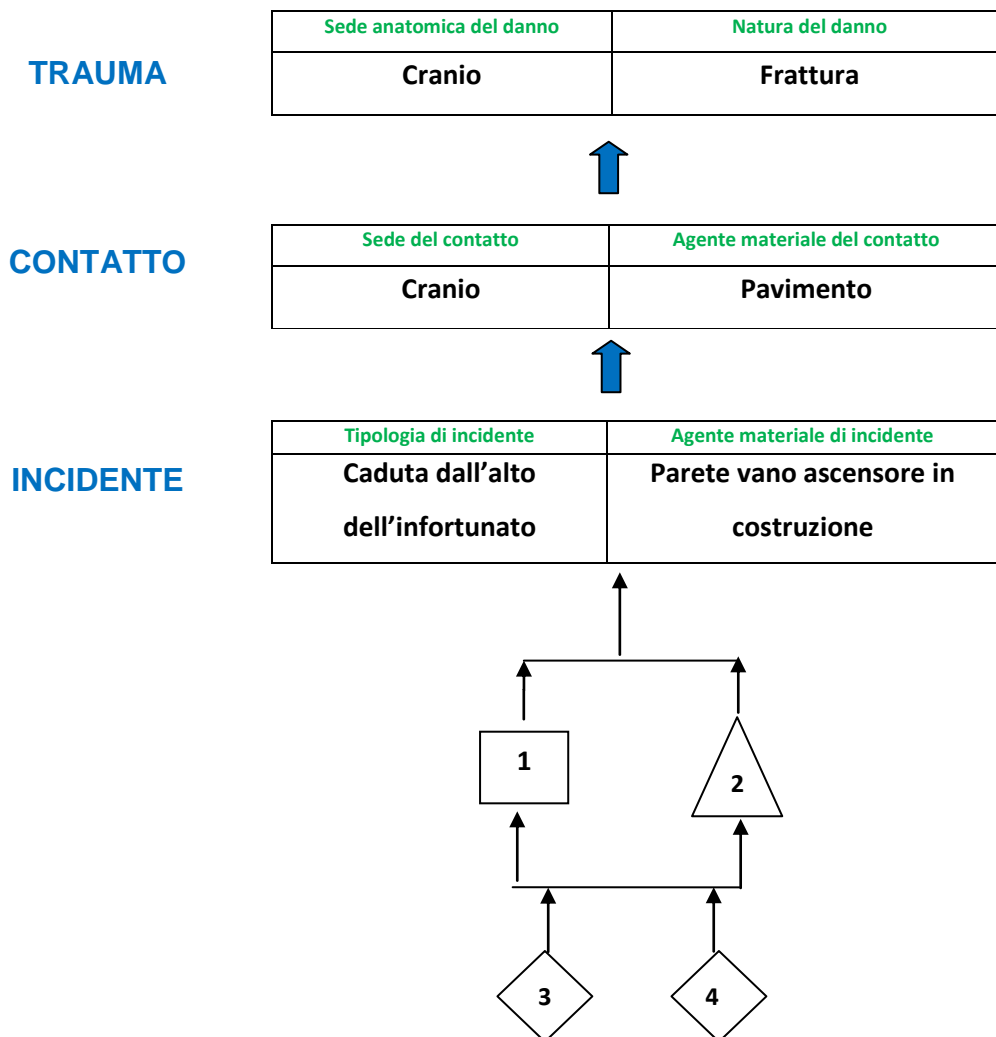
RAPPRESENTAZIONE GRAFICA DELL'INFORTUNIO

n°	Fattori di Rischio:	Descrizione
Determinanti dell'evento:		
1	U.M.I. (Utensili, Macchine, Impianti)	Per le operazioni di disarmo veniva utilizzata scala portatile anziché opere provvisorie più idonee.
2	A.I. (Attività Infortunato)	Saliva sulla sommità della parete operando di fatto in quota in condizioni di non sicurezza.
Criticità organizzative alla base dell'evento:		
3	Capocantiere	Procedure di lavoro scorrette: per la formazione del cassero è stato utilizzato un pannello di legno usurato (non perfettamente liscio) e pertanto il cemento della parete solidificandosi ha fatto molta presa nei punti usurati dello stesso.
4	Capocantiere	Vigilanza: carente vigilanza del Capocantiere che non ha evitato l'esecuzione di una manovra palesemente pericolosa.
