Campagna informativa
"Impariamo dagli errori"

Questa volta non è stata la rete Wi-Fi a cadere *ref. ATS inf. n.° 1 / 2007 / Rev. 7*

Tipo di Infortunio: Caduta di persona dall'alto / rottura lucernario e precipitazione antennista

Lavorazione: Edilizia / Installatori elettrici: montaggio antenna Wi-Fi sul tetto di una fabbrica

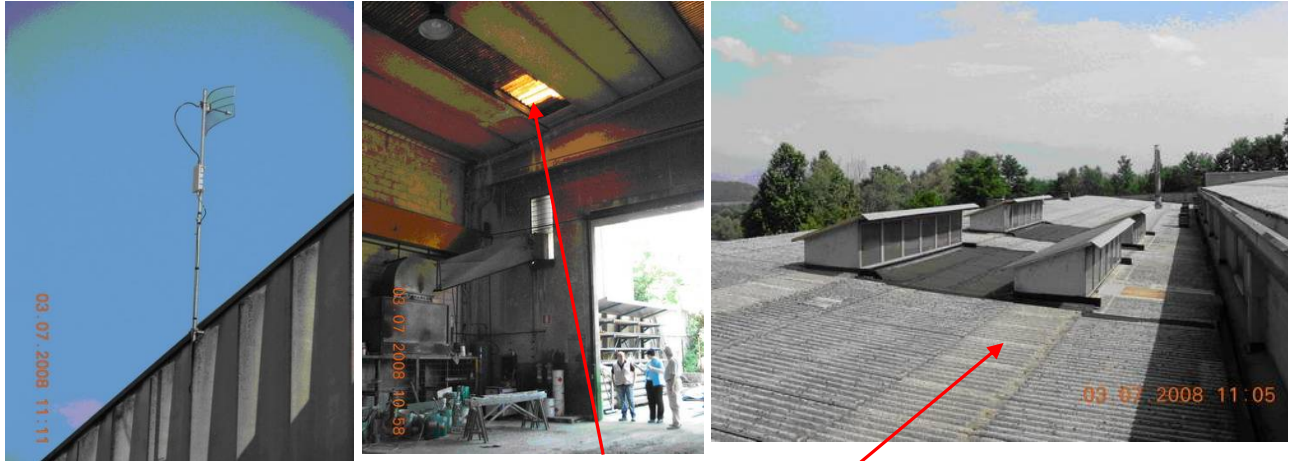
Lucernario in vetroresina

Descrizione infortunio:
Contesto:
Un antennista esterno al personale dell'azienda, installava un'antenna sulla copertura di una fabbrica.
Dinamica incidente:
Durante il transito sul tetto, l'antennista precipitava da 8 metri di altezza per rottura di una lastra del lucernario in vetroresina.
Contatto:
Caduta al suolo.

- ✓ L'antennista non ha utilizzato un impalcato o una Piattaforma di Lavoro Elevabile (PLE) ed ha camminato sul tetto, calpestando un traslucido di illuminazione in vetroresina non portante.

- Fornitura a chi è incaricato di svolgere il lavoro, da parte del committente, di dettagliate informazioni sui rischi specifici esistenti nell'ambiente in cui dovrà operare (portanza e calpestabilità o meno della copertura, presenza ed ubicazione dei lucernari, presenza/assenza di ancoraggi, ecc.);
- affidamento dei lavori solo a personale esperto con idoneità tecnico-professionale;
- uso di protezioni: impalcato o piattaforma elevabile (PLE) e/o DPI (cintura di sicurezza) per lavoro in quota su tetto non calpestabile con traslucidi;
- maggiore coordinamento con il Committente che deve vietare di far salire addetti sulla copertura senza adeguate misure di protezione;
- predisposizione di idonee linea vita per le manutenzioni dei tetti.

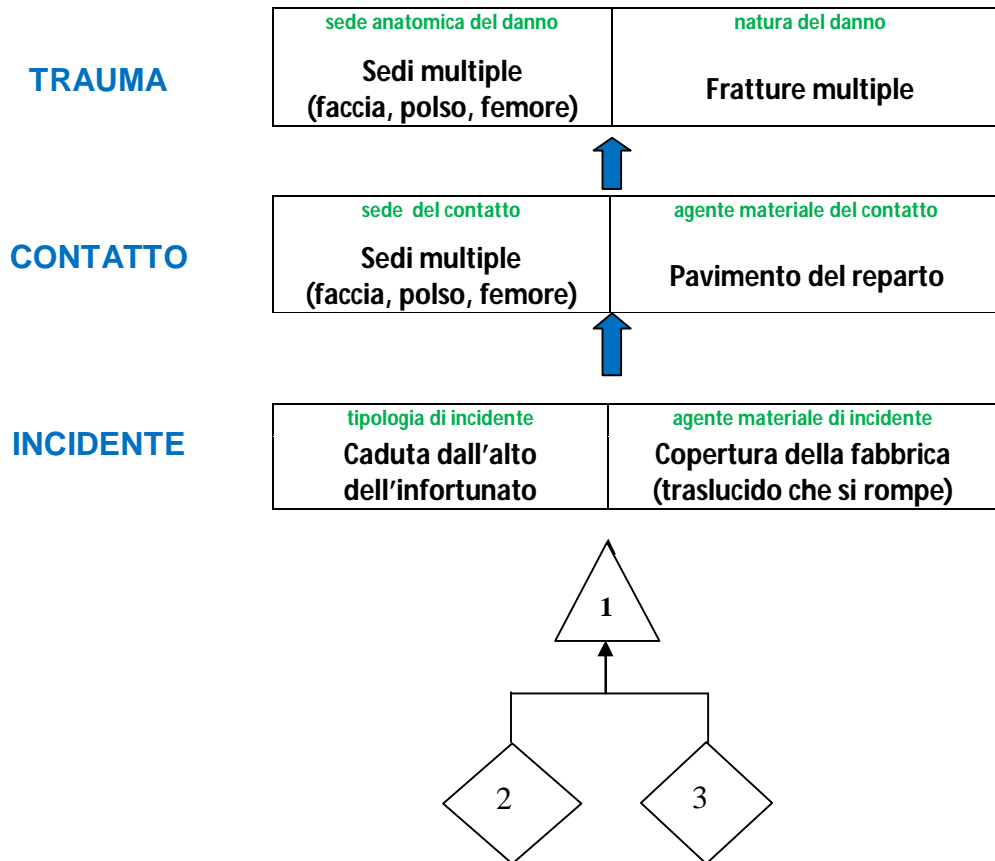
RAPPRESENTAZIONE GRAFICA DELL'INFORTUNIO

n°	Fattori di Rischio:	Descrizione
Determinanti dell'evento:		
1	A.I. (Attività Infortunato)	L'antennista non ha utilizzato un impalcato o una piattaforma elevabile (PLE) ed ha camminato sul tetto, calpestando un traslucido di illuminazione in vetroresina non portante.
Criticità organizzative alla base dell'evento:		
2	Committente lavori	Gestione Appalti: mancata verifica del Committente riguardo l'idoneità tecnico-professionale del lavoratore autonomo (l'infortunato), in relazione ai lavori da affidare sul tetto e mancata fornitura a chi è incaricato di svolgere il lavoro di dettagliate informazioni sui rischi specifici esistenti nell'ambiente in cui dovrà operare (portanza e pedonabilità o meno della copertura, presenza ed ubicazione lucernari, presenza/assenza di ancoraggi, ecc.).
3	Esecutrice e Committente	Coordinamento: mancato coordinamento con il Committente che deve vietare di far salire sulla copertura lavoratori (anche se terzi) senza adeguate protezioni.
