Campagna informativa  
“Impariamo dagli errori”

## L'avrò aperta mille volte

rif. ATS Db inf. n.° 35 / 2018 / Rev.n°7

**Tipo di Infortunio:** Avviamento inatteso di attrezzatura / Colpito al volto dalla leva di chiusura del cassone

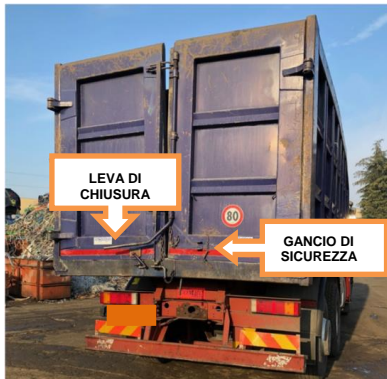
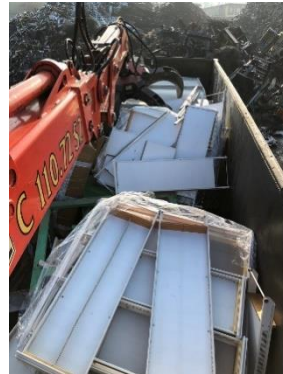
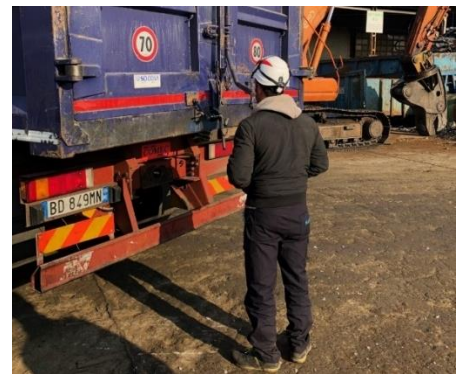
L'infortunato, dopo aver tolto il gancio di sicurezza delle porte posteriori, veniva colpito violentemente alla tempia destra dalla leva metallica di chiusura che ruotava in maniera repentina.

Violento urto tra la tempia destra e la leva metallica di chiusura del portellone.

- La deformazione delle pareti del container scarrabile determinava la chiusura inadeguata e sotto sforzo delle porte a libro posteriori creando una sollecitazione anomala sul dispositivo di chiusura;
- il carico contenuto all'interno del container esercitava una pressione considerevole contro le porte posteriori (**Nota:** è errata consuetudine schiacciare il carico costituito da rottami metallici al fine di massimizzare economicamente il singolo trasporto).

- Non utilizzare container con evidenti deficit strutturali, se possibile ripristinarne le condizioni di sicurezza (**Nota:** un camion in evidente stato di deformazione come visibile in foto 1, deve essere sottoposto a verifica e ripristino da officina specializzata o dallo stesso costruttore) o disporre il temporaneo fuori uso;

- aggiornare, se possibile, l'attrezzatura con dispositivo di sicurezza (catena) in grado di trattenere l'eventuale violenta ed incontrollata rotazione della leva di apertura del portellone posteriore;

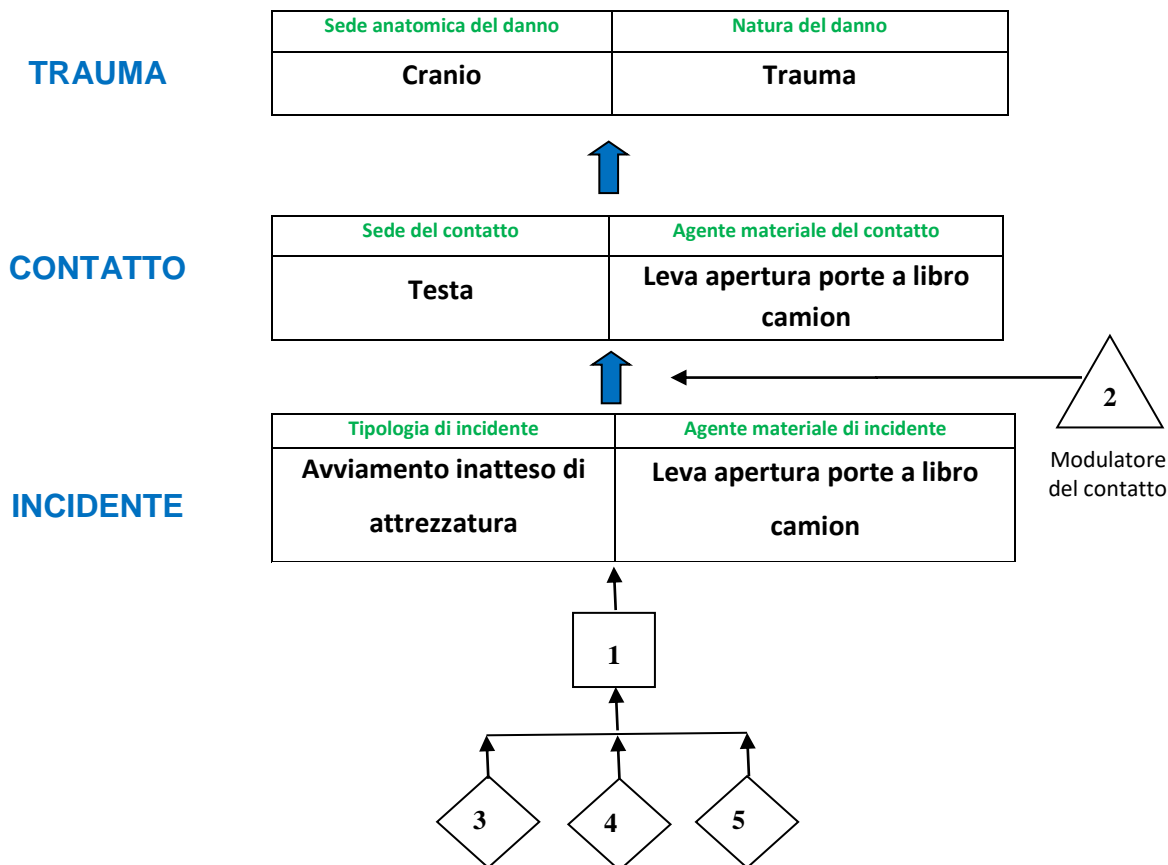
## Rappresentazione Grafica dell'Infortunio

n°	Fattori di Rischio:	Descrizione:
<b>Determinanti dell'evento:</b>		
1	<b>U.M.I.</b> (Utensili, Macchine, Impianti)	- Deformazione del container scarrabile che causava una sollecitazione anomala sul dispositivo di chiusura ed apertura delle porte; - il carico contenuto all'interno del container esercitava una pressione considerevole contro le porte posteriori.
<b>Modulatore del contatto:</b>		
2	<b>A.I.</b> (Attività Infortunato)	Si trovava all'interno del raggio d'azione della leva di apertura.
<b>Criticità organizzative alla base dell'evento:</b>		
3	<b>Datore di Lavoro</b>	<b>Valutazione dei Rischi:</b> fattore insufficientemente valutato.
4		<b>Manutenzione:</b> mancata manutenzione straordinaria per ripristinare le condizioni di utilizzo del container.
5		<b>Formazione:</b> il lavoratore non era a conoscenza delle corrette procedure di ispezione delle condizioni del veicolo.
