Caduto per troppi errori!

rif. ATS Db inf. n° 57 / 2010/ Rev. n° 7

Tipo di Infortunio: Caduta dall'alto / Precipitazione dal cestello della piattaforma (PLE)

Lavorazione: Edile / Rimozione copertura cemento-amianto (eternit) con utilizzo di PLE

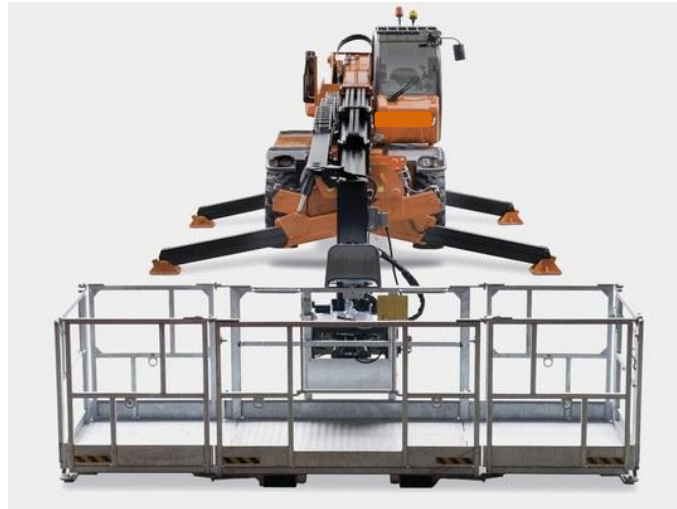
Due addetti operavano in un capannone agricolo per la rimozione dalla copertura delle lastre in cemento-amianto, all'altezza compresa tra 3 ÷ 6,5 m con l'ausilio di una piattaforma di lavoro elevabile (PLE).

L'infortunato mentre camminava all'indietro sulla piattaforma, manovrata da terra da un'altra persona, nello sfilare una lastra in eternit dalla copertura, cadeva dall'alto.

- L'infortunato operava sulla piattaforma senza aver chiuso il cancello d'ingresso;
- il lavoratore infortunato non aveva affrancato il cordino di trattenuta dell'imbracatura indossata al punto di ancoraggio predisposto sulla piattaforma di lavoro;
- utilizzo della piattaforma mobile in difformità alle indicazioni contenute nell'apposito Manuale d'Uso redatto dal costruttore; in particolare veniva impropriamente comandata da terra anziché dagli operatori sul cestello come previsto dalle norme di buona tecnica e dal manuale d'uso e manutenzione (Nota: governo del movimento da parte delle persone al rischio).

- Mancato controllo del Preposto circa l'uso corretto della PLE (chiusura cancello, comando da terra) e dei Dispositivi di Protezione Individuale (DPI), quale l'imbracatura;
- errata valutazione del rischio e conseguenti modalità di lavoro errate.

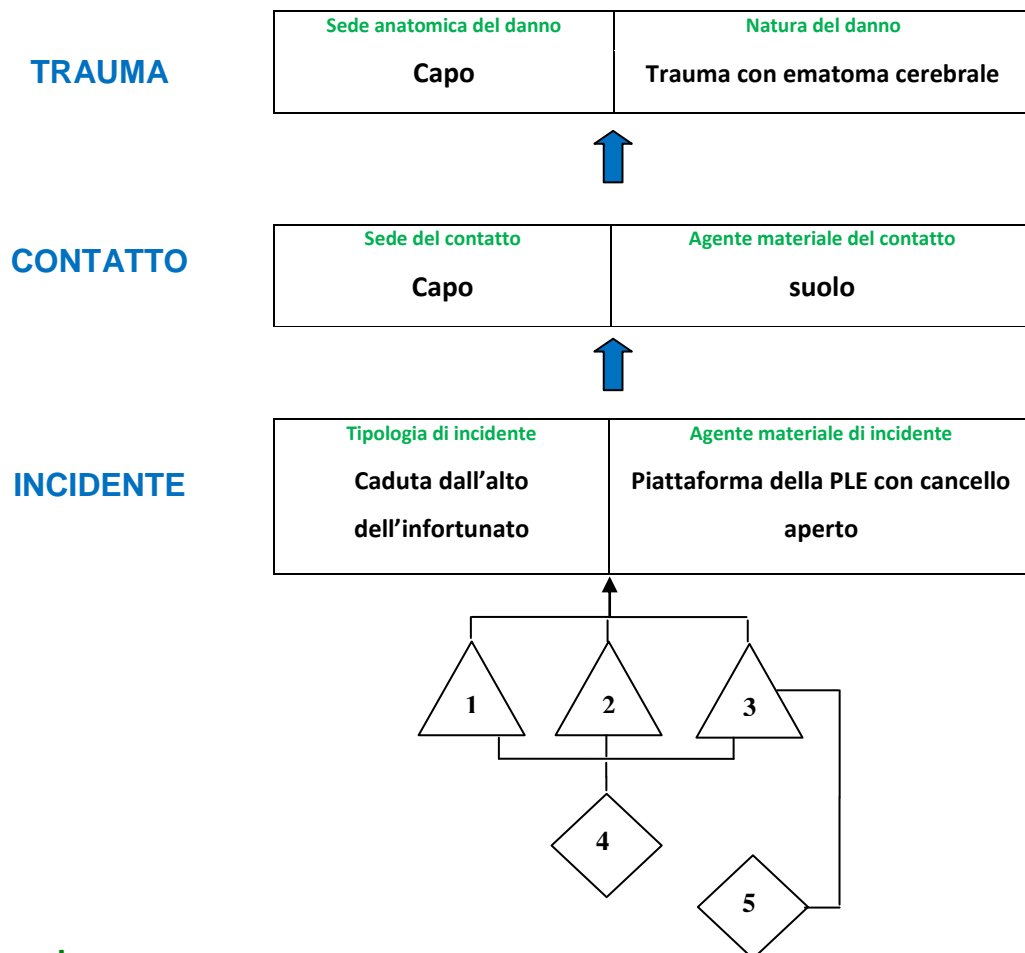
Rappresentazione Grafica dell'Infortunio

n°	Fattori di Rischio:	Descrizione:
Determinanti dell'evento:		
1	A.I. (Attività Infortunato)	L'infortunato operava sulla piattaforma senza aver chiuso i cancelli d'ingresso.
2	D.P.I. (Dispositivi di Prevenzione Individuali)	L'infortunato non affnacava il cordino di trattenuta dell'imbracatura al punto di ancoraggio della PLE.
3	A.T. (Attività di terzi)	Utilizzo della piattaforma mobile in difformità alle indicazioni contenute nell'apposito Manuale d'Uso redatto dal costruttore, impropriamente comandata da terra.
Criticità organizzative alla base dell'evento:		
4	Preposto	Vigilanza: mancato controllo del Preposto sulle corrette modalità di lavoro.
5	Datore di Lavoro	Valutazione del rischio: insufficiente e conseguente modalità di lavoro errata.

- Affidamento dei lavori solo a **personale esperto** con idoneità tecnico-professionale (i lavoratori devono possedere specifica abilitazione per l'utilizzo della PLE);

- presenza di un **preposto** adeguatamente **formato** sulle procedure di lavoro e di emergenza e sul corretto utilizzo delle attrezzature da utilizzare;

- utilizzo della PLE in conformità a quanto previsto nel manuale d'uso e manutenzione fornito dal costruttore, ed in particolare: **tenere chiusi i cancelli** della cesta, **governare il movimento della PLE direttamente dalla consolle della cesta**;

- **utilizzo di imbracatura** assicurata tramite cordino di trattenuta al punto di ancoraggio previsto dal costruttore di lunghezza tale da impedire la caduta dalla cesta
(Nota: per la scelta del sistema anticaduta più corretto da utilizzare in base al tipo di PLE in uso, a "sviluppo verticale" o a "braccio articolato", si veda la pag. 47 della Linea Guida di Regione Lombardia "Uso delle piattaforme di lavoro elevabili", scaricabile nel link del box approfondimenti);

- predisposizione del **Piano Operativo di Sicurezza (POS)** e sua effettiva attuazione.
