Il muro della salvezza..

rif. ATS Db inf. n° 72 / 2014 / Rev. n° 5

Tipo di Infortunio: Caduta di materiale

Lavorazione: Lapidei / Deposito marmi e graniti

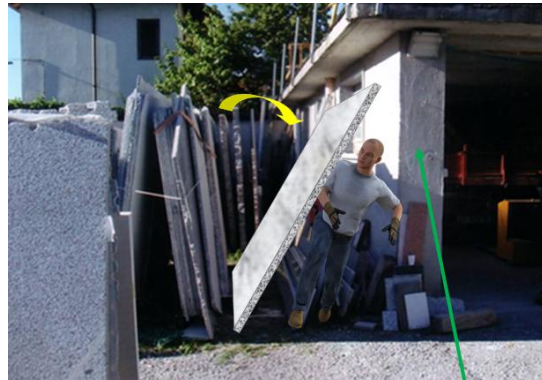
Foto 2: movimento della lastra caduta e muro che lo ha salvato

Tra la lastra di marmo ribaltata, il materiale depositato a terra ed il muro.

- ✓ La presenza del muro adiacente ha creato uno spazio protetto tra la lastra di marmo ribaltata e il pavimento, riducendo la gravità dello schiacciamento.

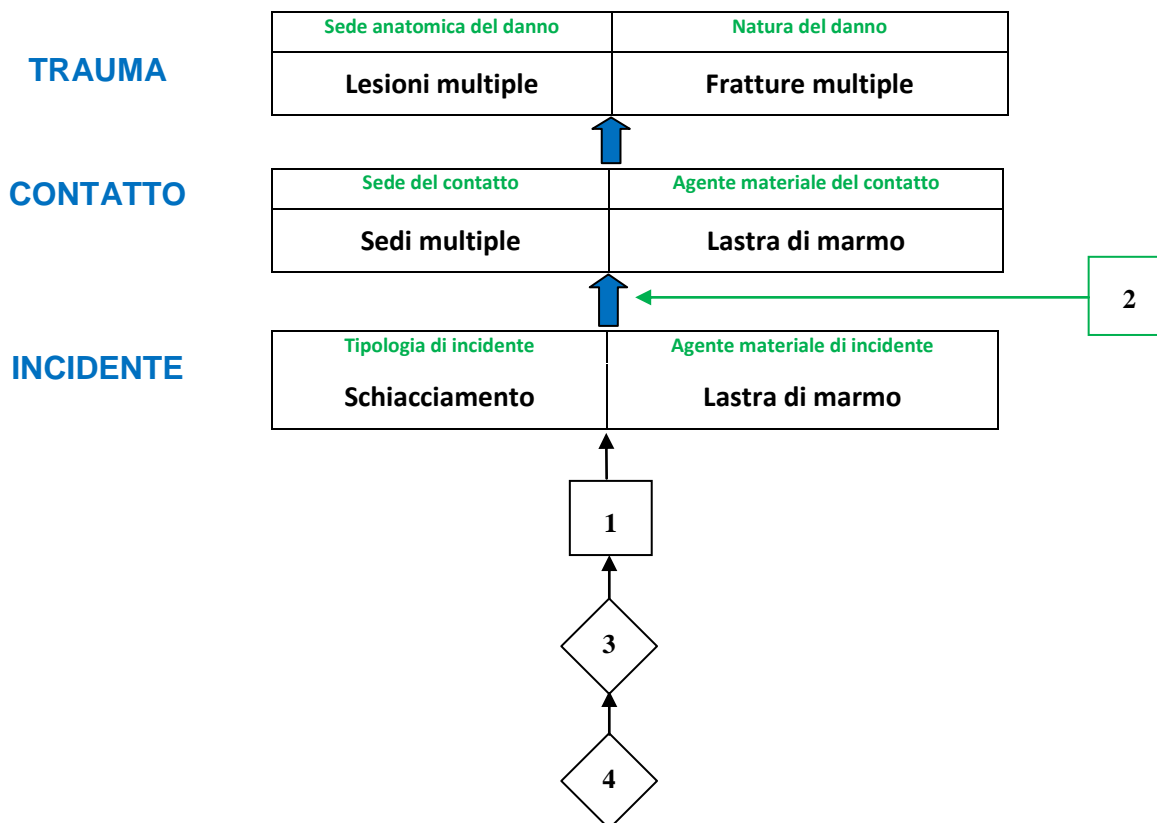
Rappresentazione Grafica dell'Infortunio

n°	Fattori di Rischio:	Descrizione:
Determinanti dell'evento:		
1	U.M.I. (Utensili, Macchine, Impianti)	Mancanza di dispositivi di sicurezza antiribaltamento delle lastre di marmo.
Modulatore positivo del contatto:		
2	AMB (Ambiente)	La presenza del muro adiacente ha creato uno spazio protetto tra lastra di marmo ribaltata e pavimento, riducendo la gravità dello schiacciamento.
Criticità organizzative alla base dell'evento:		
3	Datore di Lavoro	Procedure: mancanza di procedure di sicurezza specifiche per il corretto stoccaggio delle lastre di marmo.
4		Valutazione del Rischio: insufficiente Valutazione dei Rischi.
