Campagna informativa
“Impariamo dagli errori”

Il cartongesso non ti può reggere

rif. ATS Db inf. n° 95 / 2011 / Rev. n°7

Tipo di Infortunio: Caduta dall'alto per sfondamento del soffitto del box prefabbricato

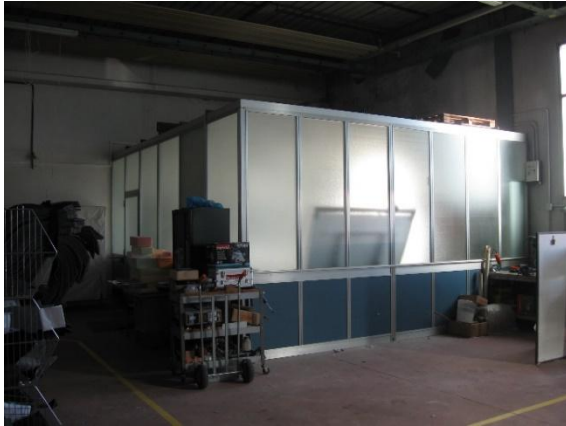
Foto 1: box composto da un'intelaiatura di profilati metallici e soffitto in pannelli di cartongesso

- ✓ Il lavoratore cammina su una struttura non portante per il pedonamento, provvista di inadeguati sistemi di ripartizione del carico (bancali e assi) e mette inavvertitamente un piede in fallo;
- ✓ inadeguata resistenza della copertura del box prefabbricato a sostenere il peso di una persona (box composto da un'intelaiatura di profilati metallici e pannelli di cartongesso: venivano utilizzati i bancali e le assi come piano di calpestio per l'accesso sulla copertura del box).

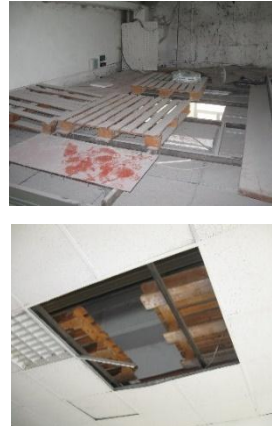
Foto 2: apertura vista dall'alto e dall'interno

L'infortunato accedeva alla copertura del box prefabbricato per mezzo di una scala portatile e raggiungeva la zona di installazione camminando su bancali e assi posti al di sopra di pannelli in cartongesso non portanti. Alla fine del lavoro, nell'affrontare il percorso inverso, il lavoratore appoggiava accidentalmente un piede su uno dei suddetti pannelli di copertura, sfondandolo e precipitando all'interno del locale sottostante ove impattava con lo spigolo di un tavolo.

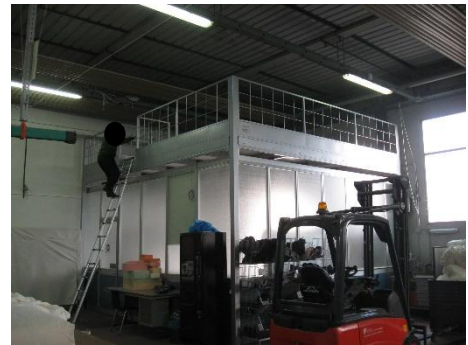
- Prima dell'accesso ad una copertura non praticabile per la manutenzione di impianti tecnologici occorre accertarsi che il solaio sia portante e che non presenti rischio di sfondamento a causa del peso delle persone. Garantire quindi un accesso ed un luogo di lavoro sicuro per esempio realizzando una struttura a soppalco a regola d'arte dotata di idoneo parapetto contro la caduta dall'alto e di copertura certificata tale da garantire l'accesso alle persone e/o allo stoccaggio di materiali (deve essere indicato il carico massimo ammissibile) oppure dotando i lavoratori di sistemi di protezione individuali atti a prevenire e ridurre le cadute dall'alto;

- prima o contestualmente all'installazione in altezza di apparecchiature che richiedono una manutenzione periodica prevederne l'accessibilità in tutta sicurezza;

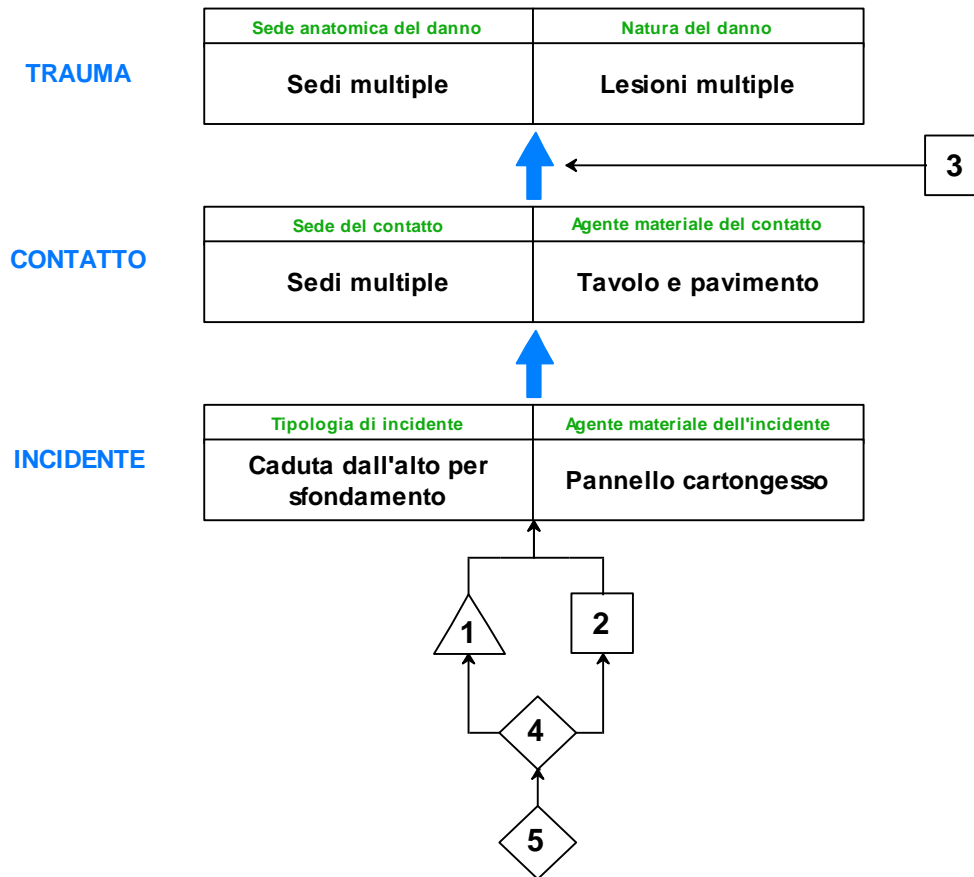
Rappresentazione Grafica dell'Infortunio

n°	Fattori di Rischio:	Descrizione:
Determinanti dell'evento:		
1	A.I. (Attività Infortunato)	Il lavoratore cammina su una struttura non portante per il pedonamento provvista di inadeguati sistemi di ripartizione del carico e mette inavvertitamente un piede in fallo
2	U.M.I. (Utensili, Macchine, Impianti)	Inadeguata resistenza della copertura del box prefabbricato a sostenere il peso di una persona
Modulatore del contatto:		
3	AMB. (Ambiente)	Spigolo del tavolo nell'ufficio, che ha aggravato la lesione
Criticità organizzative alla base dell'evento:		
4	Committente - Appaltatore-Subappaltatore	Coordinamento: mancato coordinamento ed informazione in relazione ai rischi presenti nell'area oggetto di appalto ed assenza di DUVRI
5	Datore di Lavoro ditta Subappaltatrice	Valutazione dei Rischi: mancata Valutazione del Rischio specifico circa le condizioni di pericolo esistenti per il lavoro da svolgere, e delle conseguenti misure di prevenzione e protezione da adottare
