INAIL
Quaderni di ricerca

Analisi delle cause di rottura di materiali metallici: esempi di applicazione

Sommario – In questo quaderno di ricerca vengono presentati i risultati ottenuti da un insieme di studi, condotti presso il Laboratorio V Tecnologie Diagnostiche per la Sicurezza del DIT, volti ad accertare le cause che hanno portato alla rottura improvvisa di parti strutturali di componenti di impianto realizzate in lega metallica. In particolare viene presentata la metodologia delle indagini di laboratorio adottate per compiere tali studi (comunemente noti come *failure analysis*) ed alcuni esempi applicativi. Sono illustrati i principi delle prove tecnologiche utilizzate per la comprensione dei fenomeni relativi alle rotture improvvise e viene fornita una chiave di lettura relativamente agli esiti di tali prove. Sono poi riportati alcuni esempi di particolare interesse, le cosiddette *case histories*, relativi a fenomeni di danneggiamento e/o rottura improvvisa poco noti in letteratura. L'importanza che riveste questa tipologia di indagini per la sicurezza, l'affidabilità e la *performance* di impianti industriali è ben nota e documentata. Un qualsiasi malfunzionamento od an

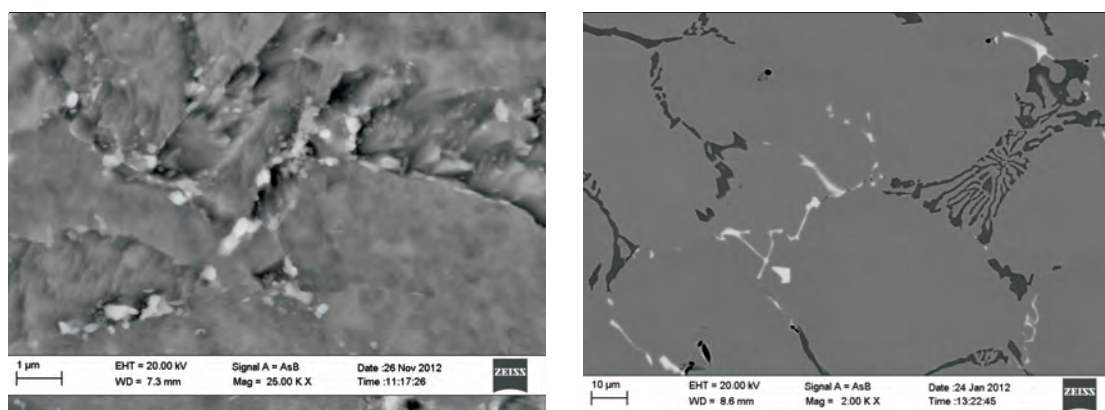
al microscopio elettronico a scansione (SEM) con elettroni retrodiffusi BSE (*Back Scattered Electrons*). Tali elettroni derivano dalle interazioni tra il fascio di elettroni primario e il nucleo degli atomi e contengono informazioni sul numero atomico medio della zona di provenienza. Le zone contenenti atomi più pesanti appaiono più brillanti. L'immagine BSE rappresenta un metodo veloce ed economico per avere un'idea della numerosità delle fasi presenti all'interno di un campione. Esempi di immagini BSE sono riportate nella figura 6. L'immagine 6a è ottenuta da un acciaio martensitico ad alto Cr (ASTM A 213 grado 91): le particelle più brillanti sono fasi di Laves (Fe_2Mo) e si distinguono dai carburi di Cr del tipo M_{23}C_6 . L'immagine 6b rappresenta invece un acciaio ASTM A 297 grado HP (acciaio austenitico ad elevato tenore di Ni e Cr): le fasi più brillanti sono costituite da carburi di Nb e Ti, mentre quelle più scure da carburi di Cr. [Antonini-014, Alvino_2-014]

Figura 6. Esempi di immagini BSE: a) acciaio martensitico gr.91; b) acciaio austenitico HP

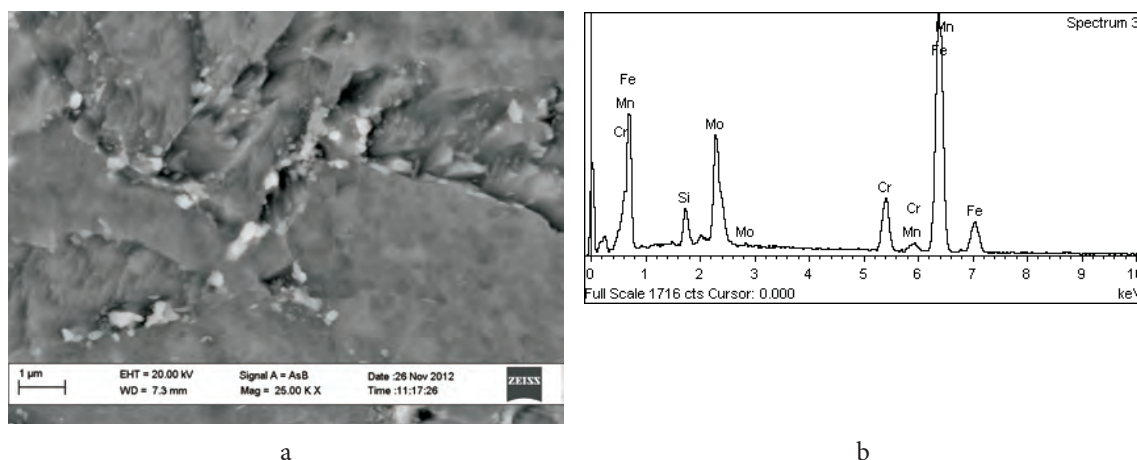
Un esempio di riconoscimento di fasi mediante analisi EDS è riportato in figura 7: nell'immagine BSE di un acciaio ASTM A 213 grado 91, le fasi più brillanti sono ricche di Mo e quindi identificabili come fasi di Laves (Fe_2Mo) [Antonini-014].

Figura 7. a) immagine BSE di un acciaio martensitico ASTM A 213 gr.91; b) spettro EDS delle fasi più brillanti

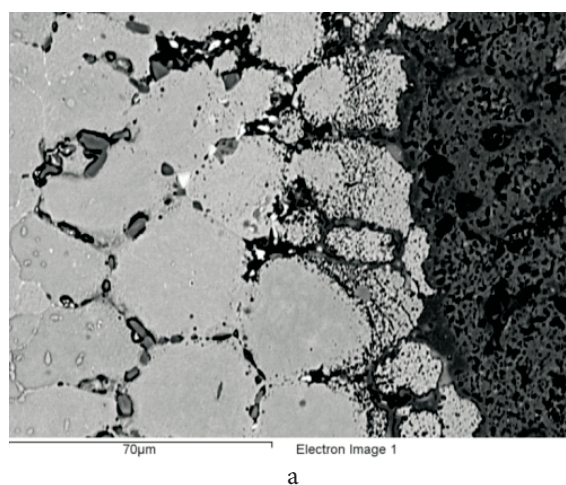
Un altro esempio di analisi con microsonda EDX è costituito dalla mappa di distribuzione degli elementi sulla superficie interna di una tubazione di un acciaio martensitico ad alto Cr gr. T9 affetta da corrosione. La mappa ottenuta (figura 8) mette in luce la distribuzione dello S e quindi consente di identificare il fenomeno corrosivo come una corrosione da solfuri [Alvino-013].

Figura 8. Mappature EDX di alcuni elementi significativi presenti sulla superficie interna di un acciaio T9 interessato da corrosione. (a) micrografia SEM; (b) distribuzione di O; (c) distribuzione di Fe; (d) distribuzione di Cr; (e) distribuzione di S. Più intensa è la colorazione, maggiore è la concentrazione dell'elemento

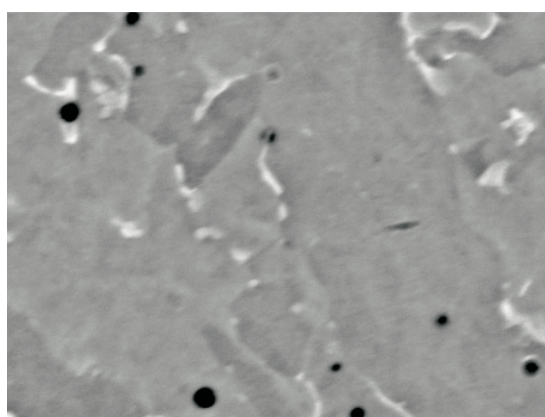
Una mappa EDX della distribuzione degli elementi in un acciaio ASTM A 335 grado 22, facente parte di un collettore SH2 esercito per 110.000 ore alla temperatura di 540°C, evidenzia invece (figura 9) la presenza nella matrice di carburi ricchi di Mo (M_6C). La presenza di tali carburi viene considerata da molti autori come un chiaro indice di degrado microstrutturale dovuto al prolungato servizio.

Figura 9. Mappa EDX della distribuzione degli elementi in un acciaio ASTM A335 gr. 22 esercito per 110.000 ore alla temperatura di 540°C. (a) micrografia SEM; (b) distribuzione di Mo; (c) distribuzione di C; (d) distribuzione di Fe. Più intensa è la colorazione, maggiore è la concentrazione dell'elemento

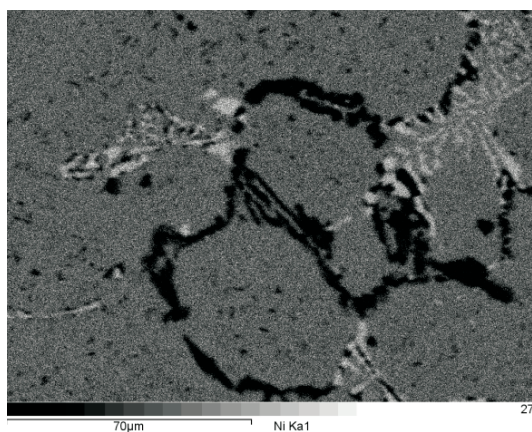
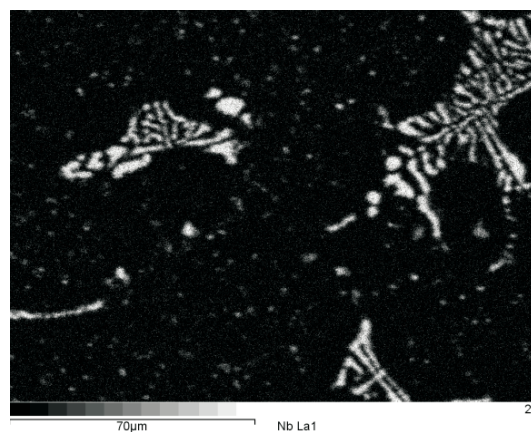
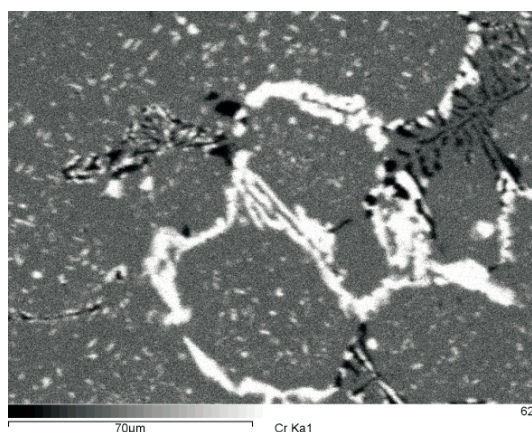
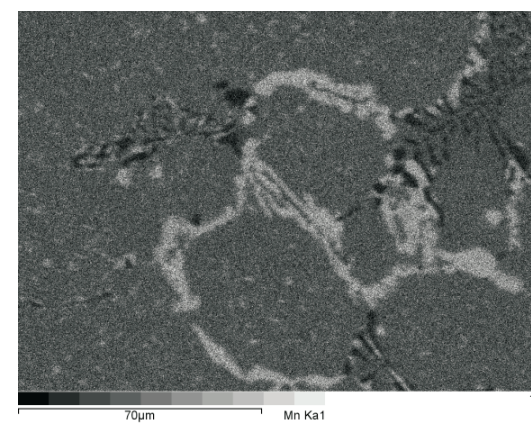
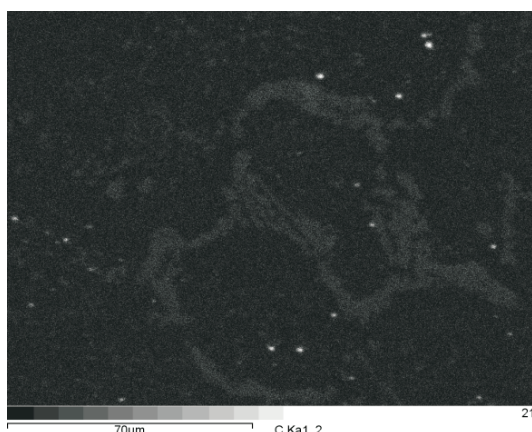
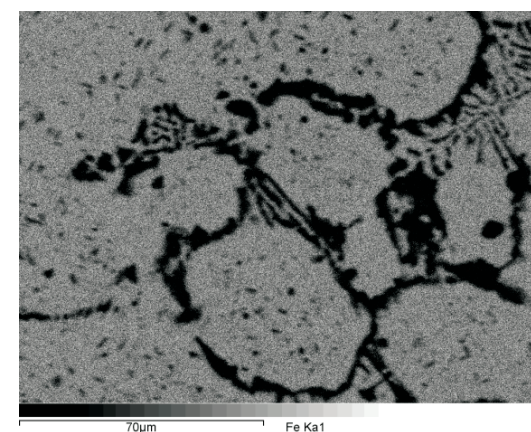
Un altro esempio di evoluzione microstrutturale caratterizzata con l'esame EDX è rappresentato in figura 10: un tubo in acciaio austenitico ASTM A297 grado HP presenta una particolare distribuzione di alcuni elementi di lega nelle seconde fasi che attesta il lungo periodo di esercizio (circa 90000 ore) ad elevata temperatura ($\approx 900^{\circ}\text{C}$): nel dettaglio, gli originari carburi di niobio si sono accresciuti nelle dimensioni e si sono trasformati in particelle di G-phase, un intermetallico a base di nichel, niobio e silicio; anche i carburi di cromo inizialmente presenti nella matrice sono cresciuti in dimensioni, arricchendosi inoltre di altri elementi metallici; altri carburi secondari sono infine comparsi all'interno della matrice austenitica [Alvino_2-014].

Figura 10. Mappa EDX degli elementi di un campione di acciaio ASTM A297 grado HP proveniente da tubazione esercitata per oltre 90000 ore. Le intensità seguono una scala di grigi: nero = non presente; bianco = massima concentrazione relativa

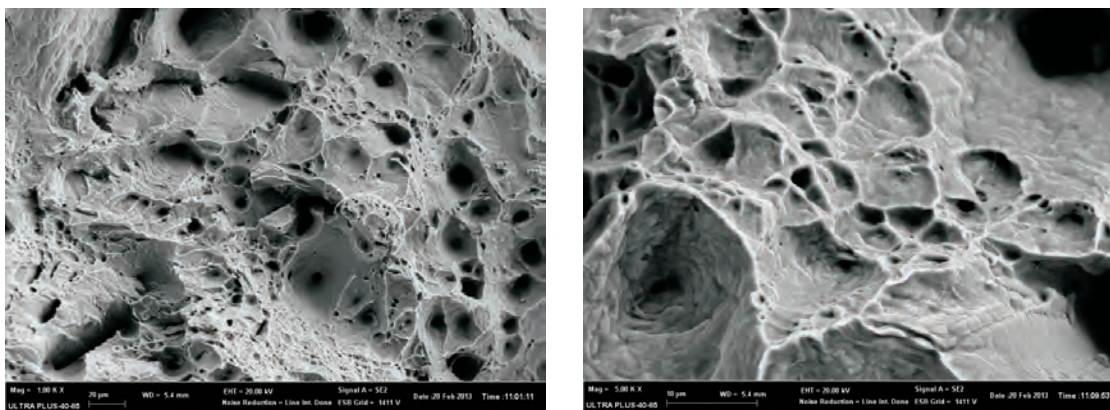
Nella figura 20 sono riportate alcune micrografie relative alla zona fibrosa di innesco della rottura duttile di un provino in acciaio duplex F55, in cui si osservano delle caratteristiche microbuche.

Figura 20. Analisi della superficie di frattura della zona fibrosa di un provino in acciaio duplex F55

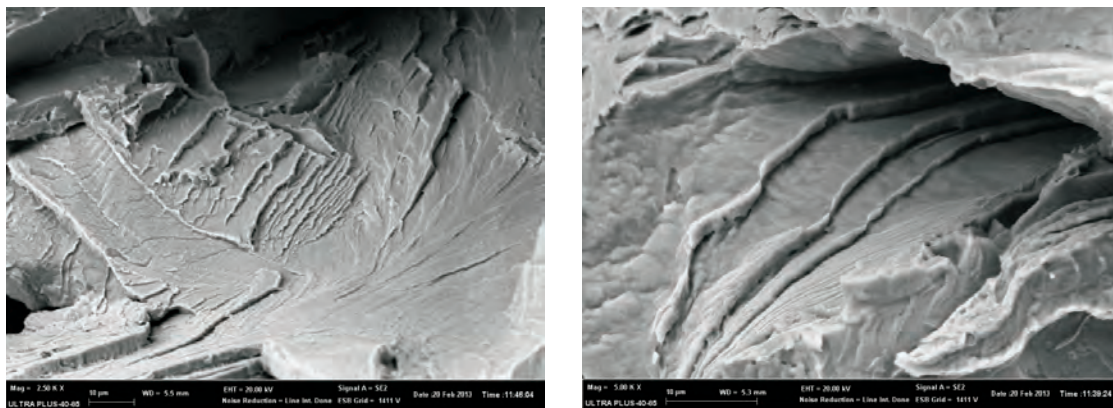
Nella figura 21 sono riportate alcune micrografie, relative all’esame della frattura di un provino in acciaio duplex F55, in cui si osserva chiaramente la morfologia a fiumi e gradini di un’area interessata da rottura di schianto.

Figura 21. Analisi della superficie di frattura della zona finale di schianto di un provino in acciaio duplex F55

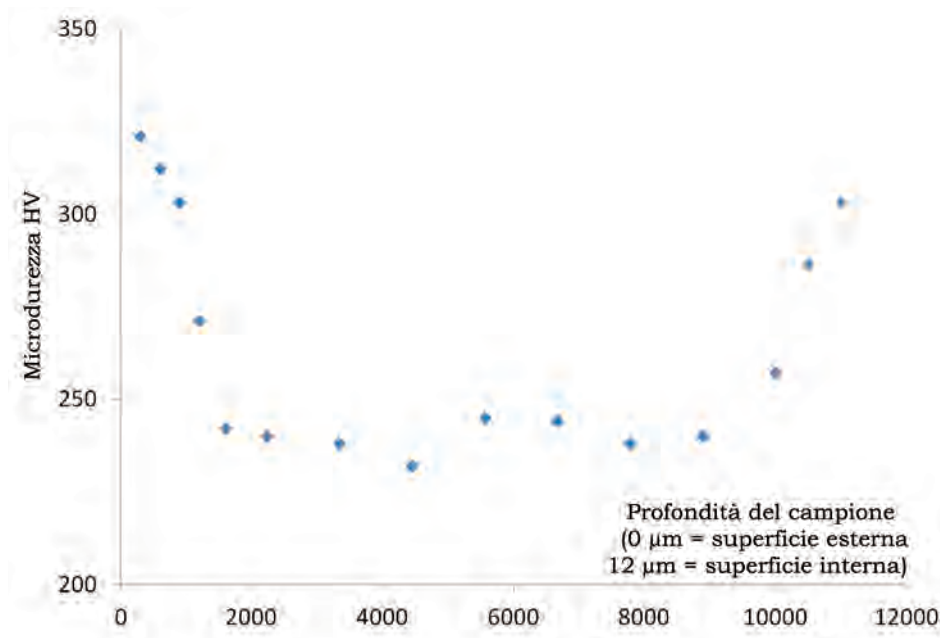
Un ulteriore vantaggio dei test di microdurezza è che consentono di valutare il cambiamento della durezza del materiale in funzione di trattamenti superficiali quali carbocementazione, nitrurazione o danneggiamenti localizzati quali carburizzazione, decarburazione ed ossidazione. Un esempio di ciò è illustrato in figura 25, dove è riportato il profilo di microdurezza effettuato su un campione proveniente da una tubazione in acciaio ASTM A 213 gr. 91 interessata da fenomeni di carburizzazione sulla superficie esterna ed interna (per la microstruttura delle zone danneggiate si veda la figura 22). Un considerevole incremento della microdurezza Vickers è ben osservabile a ridosso di tali superfici [Tonti-015].

Figura 25. Profilo di microdurezza Vickers su un acciaio gr. 91 interessato da fenomeni di carbizzazione superficiale

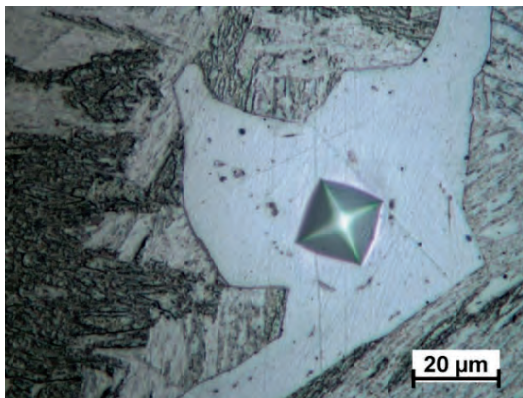
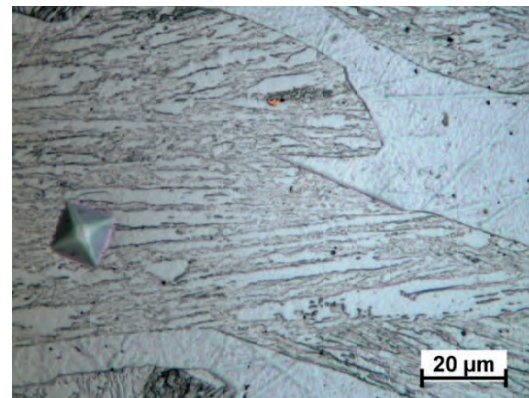
Infine, mediante misure di microdurezza è possibile valutare le proprietà dei vari costituenti di un sistema multifase. Un campione in acciaio ASTM A 213 gr. 91 temprato e rinvenuto è stato riscaldato fino a 1500°C e successivamente raffreddato in un calorimetro a flusso di calore. La microstruttura del campione dopo tale trattamento appare complessa (figura 26). La fase più scura presenta una microdurezza pari a 360-370 HV_{0,2} e corrisponde a martensite, mentre la fase più chiara, con microdurezza pari a 160-180 HV_{0,2}, potrebbe corrispondere sia a ferrite δ che ad austenite residua.

Figura 26. Microstruttura di un campione di acciaio ASTM A 213 gr. 91 dopo riscaldamento a 1500°C e successivo raffreddamento

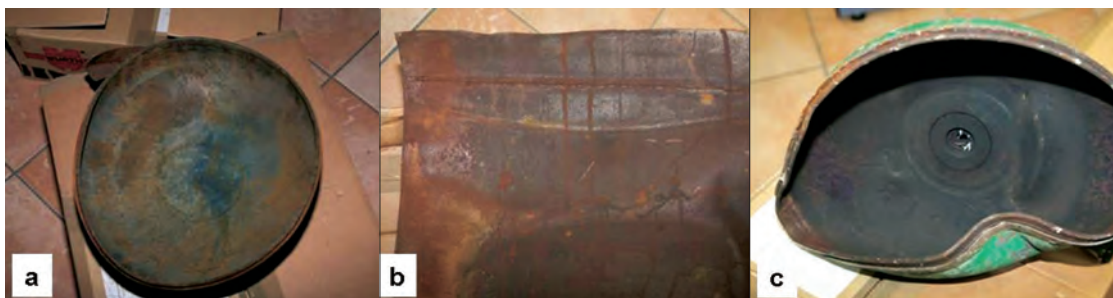
Esaminando visivamente i reperti (fondo, corpo cilindrico e calotta) è stata riscontrata la presenza di una frattura longitudinale sul corpo cilindrico che corre parallela al cordone di saldatura, ma che non interessa né il cordone di saldatura né la zona termicamente alterata (Figura 28). Il fondo e la calotta presentano invece una frattura circolare a ridosso del cordone di saldatura, mediamente nella zona termicamente alterata.

Figura 28. Panoramica dei reperti: fondo (a), corpo cilindrico (b) e calotta (c)

Dall'esame visivo dei tre reperti non sono state riscontrate evidenze macroscopiche di corrosione localizzata avvenuta in fase di esercizio, mentre appare evidente la corrosione generalizzata, operata dagli agenti atmosferici in seguito probabilmente ad erranee procedure di stoccaggio del materiale stesso in seguito all'evento incidentale. In conseguenza di ciò non è stato possibile effettuare un esame dettagliato delle superfici di frattura con la conseguente determinazione del punto di innesco della frattura stessa.

Da una verifica dimensionale degli spessori non sono state riscontrate deformazioni significative lungo le linee di frattura relative alla calotta ed al fondo. Si registra invece un assottigliamento medio del 20% circa lungo la linea di frattura longitudinale del corpo cilindrico. Quest'assottigliamento non è accompagnato da una dilatazione importante della lamiera, e non sembra così implicare una partecipazione del materiale adiacente. Inoltre, sulla linea di frattura tra fondo e corpo cilindrico sono state individuate alcune caratteristiche incisioni a V tipiche della frattura fragile. Le risultanze dell'esame visivo sono quindi compatibili con una rottura di tipo fragile per le linee di frattura corpo cilindrico/calotta e corpo cilindrico/fondo, mentre la linea di frattura longitudinale del corpo cilindrico presenta carattere misto [ASM 12-007].

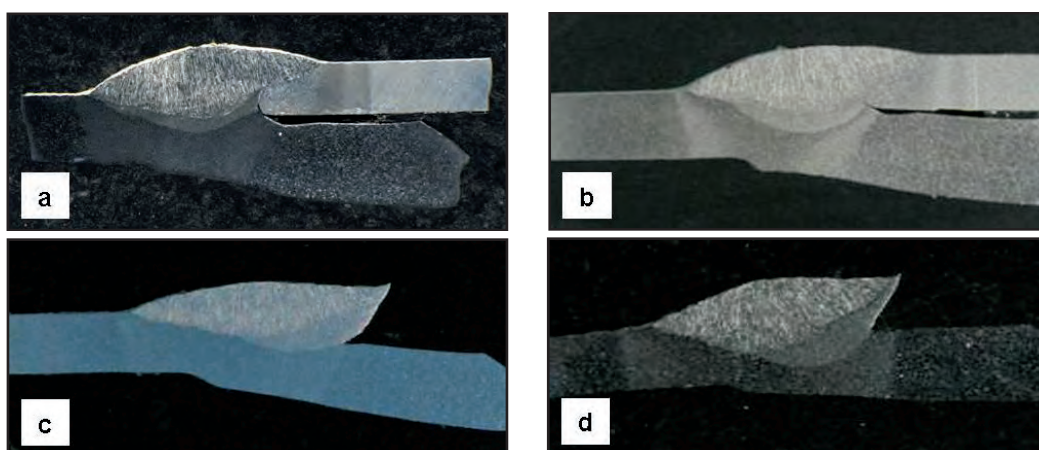
La saldatura longitudinale del bidone di riferimento non presenta particolari difetti o anomalie. L'esame macrografico condotto sul bidone esploso ha messo in evidenza la stessa mancata penetrazione della zona fusa e una linea di frattura tale da far supporre che l'innescò sia partito da una fessurazione analoga a quella riscontrata sulla saldatura del bidone di riferimento (Figura 29).

Figura 29. Saldature circonferenziali. Bidone di riferimento: corpo cilindrico/calotta (a) e corpo cilindrico/fondo (b). Bidone esploso: corpo cilindrico/calotta (c) e corpo cilindrico/fondo (d)

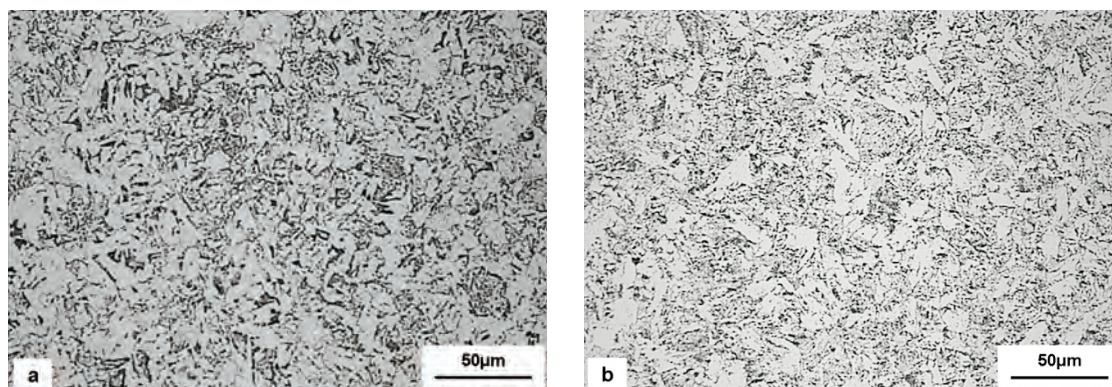
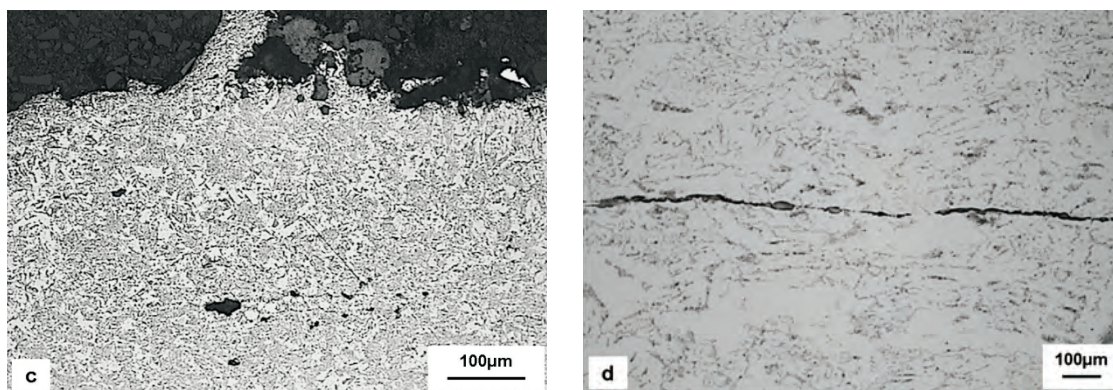
L'esame microstrutturale in microscopia ottica del corpo cilindrico del bidone esploso e del bidone di riferimento evidenzia una struttura di tipo ferrite/perlite senza particolari anomalie [ASM 9-004]. A ridosso della frattura longitudinale del corpo cilindrico del bidone esploso appaiono più numerose ed evidenti, rispetto al corpo centrale dello stesso, delle inclusioni non metalliche di forma fusolare organizzate in *clusters* e sono presenti anche delle microcricche. Il profilo della frattura appare non lineare, ricco di strappi e con una struttura sfilacciata non compatibile con una rottura di tipo fragile. In figura 30 sono riportate le micrografie che illustrano i dettagli microstrutturali del materiale esaminato.

Figura 30. Micrografie LOM. (a) riferimento: corpo centrale del corpo cilindrico; (b) bidone esploso, corpo centrale del corpo cilindrico; (c), bidone esploso, corpo cilindrico a ridosso della frattura longitudinale; (d) bidone esploso, particolare delle inclusioni e microcricche

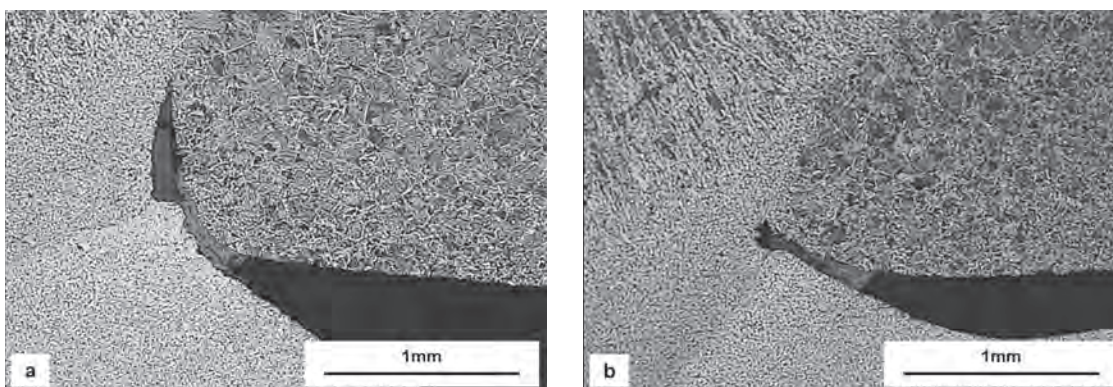
Nelle sezioni trasversali delle saldature a sovrapposizione con risbordatura del bidone di riferimento sono state riscontrate fessurazioni ad uncino nella parte finale dell'interno del risbordo, più pronunciate nella saldatura corpo cilindrico/calotta, dove raggiungono dimensioni importanti dell'ordine di 1 mm (Figura 31).

Figura 31. Micrografie LOM. Saldature circonferenziali del bidone di riferimento: dal lato corpo cilindrico/calotta (a) e dal lato corpo cilindrico/fondo (b)

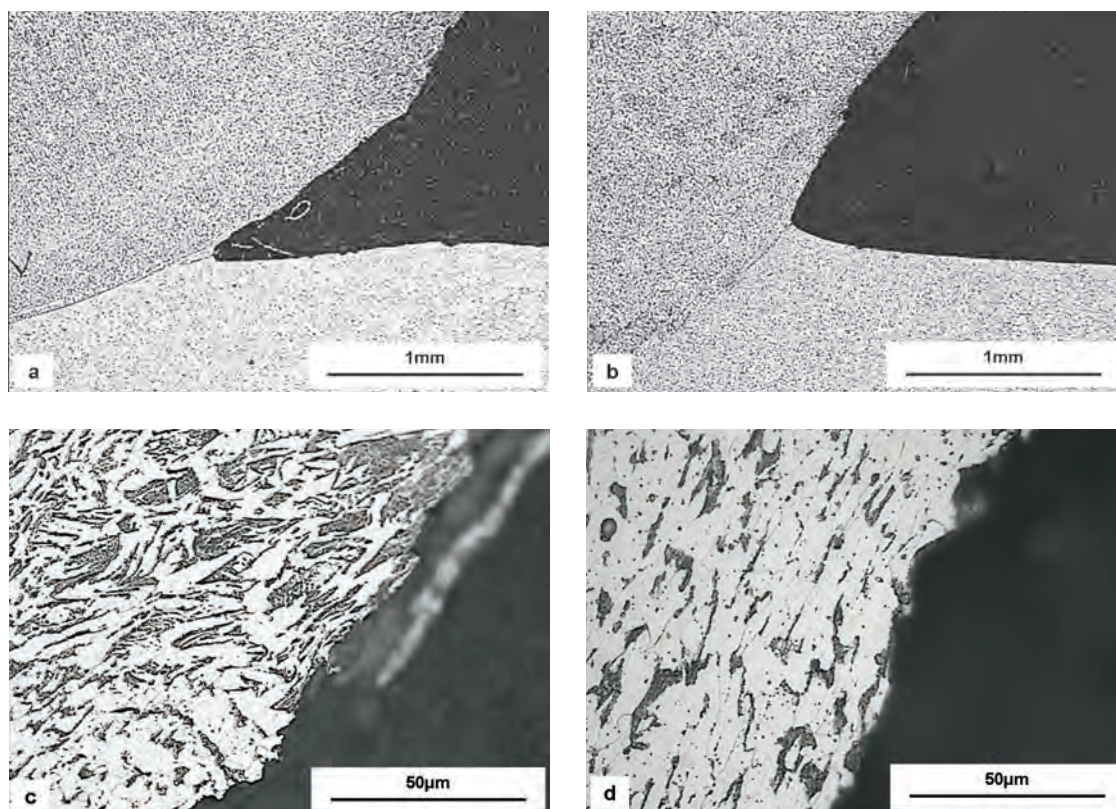
Le micrografie delle saldature circonferenziali del bidone esploso non rilevano particolari alterazioni microstrutturali e mostrano una linea di frattura netta e definita, compatibile con una frattura fragile innescatasi all'altezza di una eventuale fessurazione al vertice della discontinuità tra il fasciame e la parte risbordata (Figura 32).

Figura 32. Micrografie LOM. Saldature circonferenziali del bidone esploso: (a) lato corpo cilindrico/calotta; (b) lato corpo cilindrico/fondo; (c) particolare della superficie di frattura corpo cilindrico/fondo; (d) particolare della superficie di frattura corpo cilindrico/calotta

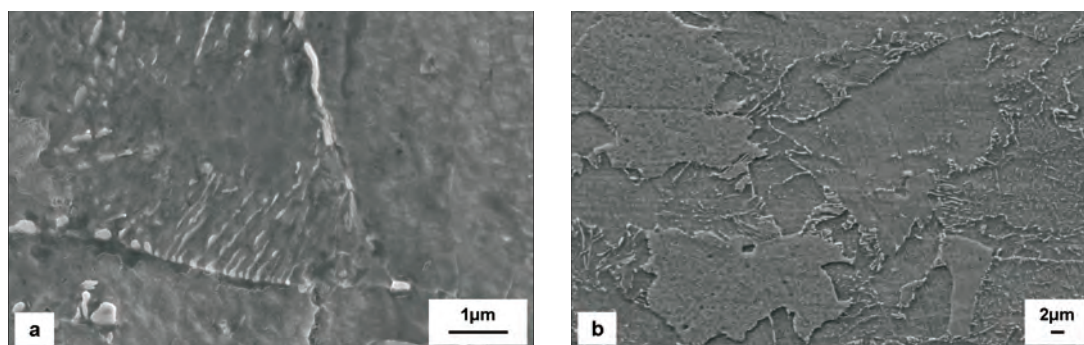
In linea generale le micrografie SEM eseguite sul materiale del bidone di riferimento e di quello esploso mostrano la presenza delle fasi ferrite/perlite/cementite (matrice ferritica, con isole di perlite, inclusioni e dispersione di cementite) tipicamente rilevabili negli acciai a basso contenuto di carbonio (Figura 33).

Figura 33. Micrografie SEM. Corpo cilindrico del bidone di riferimento (a) e del bidone esploso (b)

Le microstrutture del bidone di riferimento e del bidone esploso sono equivalenti e non rilevano particolari anomalie.

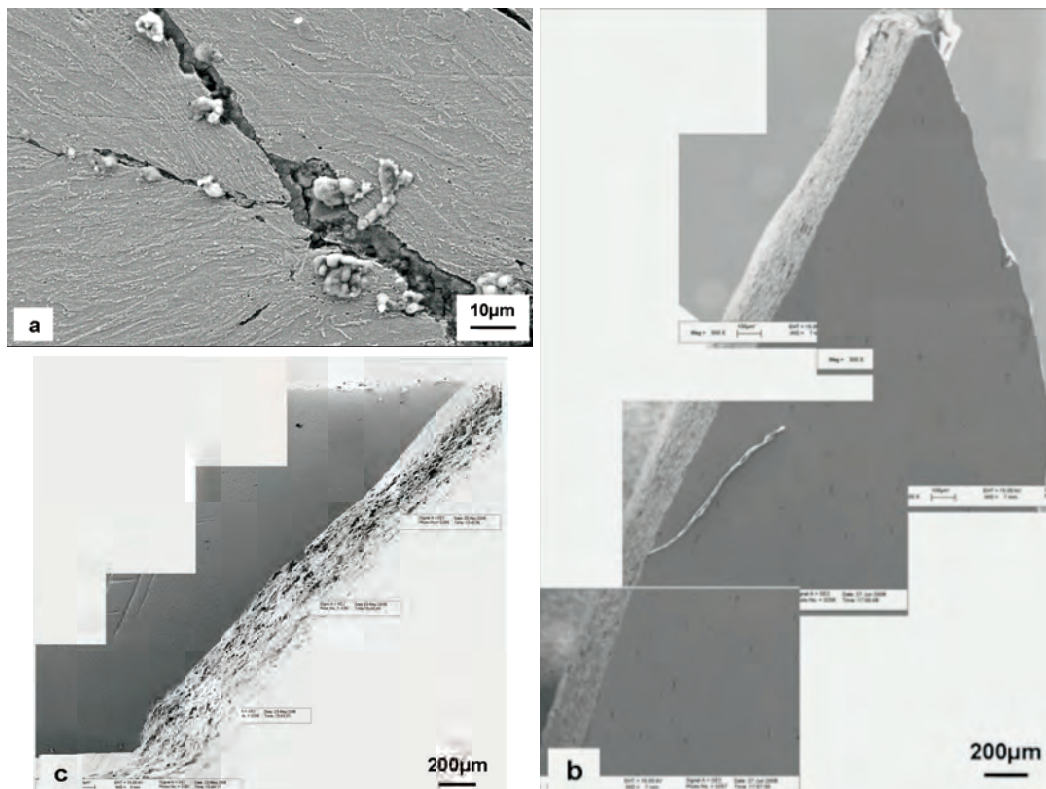
La figura 34 mostra alcune micrografie SEM sulle aree fratturate.

Figura 34. Micrografie SEM. Bidone esploso: (a) presenza di microcricche e deformazione plastica del materiale in prossimità della zona di frattura; (b) panoramica zona di frattura con riduzione della sezione e presenza di vuoti/inclusioni; (c) panoramica zona di frattura corpo cilindrico/calotta senza riduzione della sezione

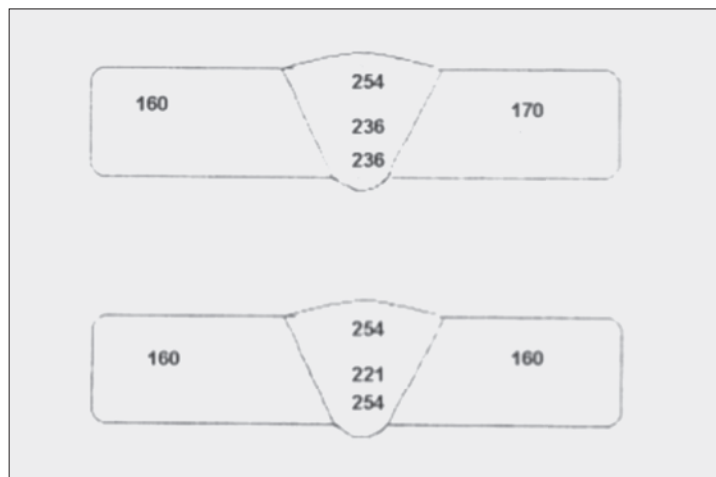
Le prove di durezza HV₁₀ eseguite sulla saldatura del corpo cilindrico del bidone di riferimento hanno dato esito positivo (Figura 35).

Figura 35. Prove di durezza HV₁₀ sulla saldatura del corpo cilindrico del bidone di riferimento

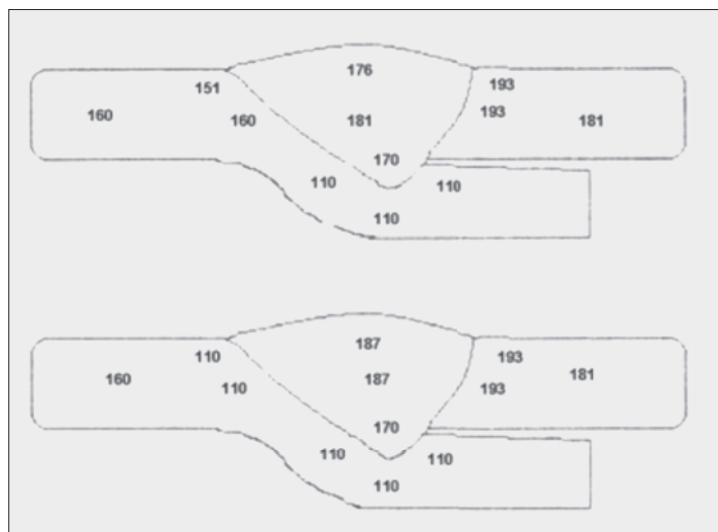
Le prove di durezza HV₁₀ eseguite sulla sezione trasversale della saldatura corpo cilindrico/calotta del bidone di riferimento hanno dato esito positivo (Figura 36).

Uno dei provini con intaglio in zona termicamente alterata lato risbordatura presenta un valore di E inferiore al minimo calcolato (E_{\min} 3,94 J per uno spessore di 2,18 mm) ed una superficie di frattura di aspetto fragile, priva di deformazione plastica.

Figura 36. Prove di durezza HV_{10} eseguite sulla sezione trasversale dalla saldatura corpo cilindrico/calotta del bidone di riferimento

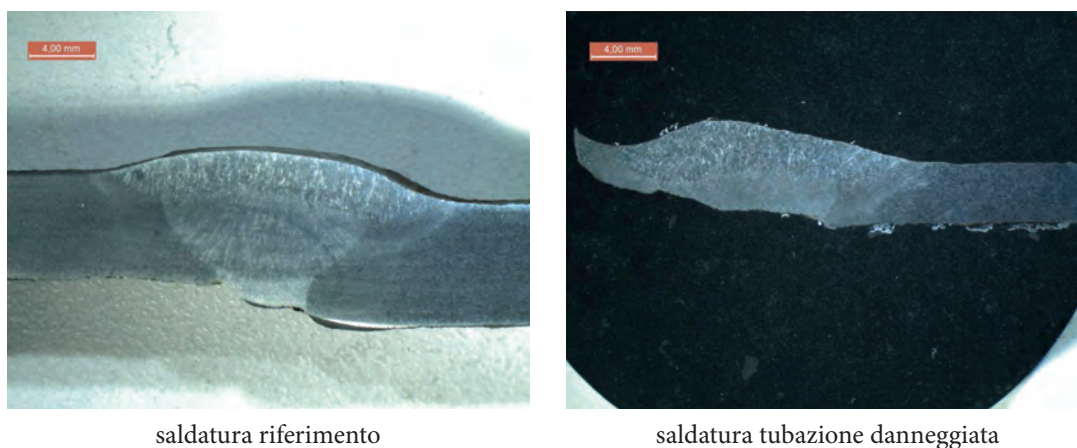
Figura 39. Macrografie di alcune saldature

Dall'esame macro delle saldature (figura 39) è emerso che nella saldatura relativa al tubo di riferimento è presente un disallineamento delle due parti saldate ed è inoltre stato individuato un difetto costituito da una incisione marginale. Dalle analisi effettuate sulle saldature presenti negli spezzoni coinvolti nell'incidente emerge un fenomeno analogo di disallineamento ma non sono stati rilevati difetti di incisione.

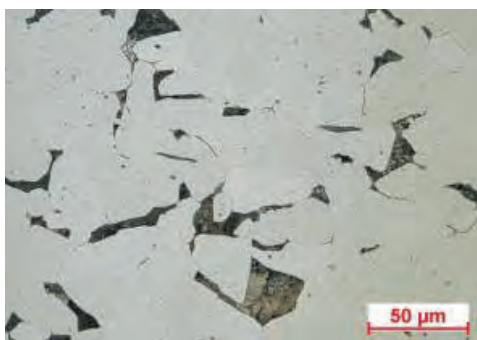
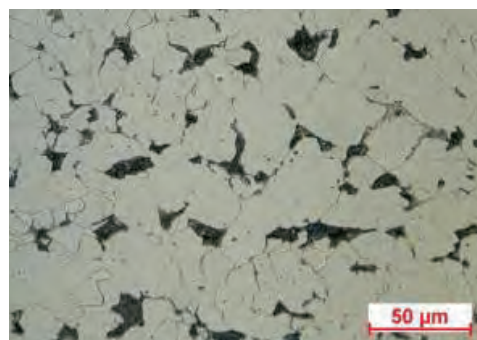
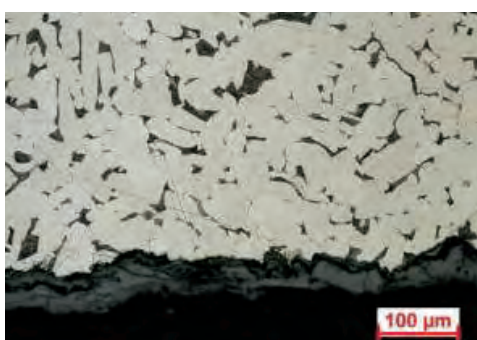
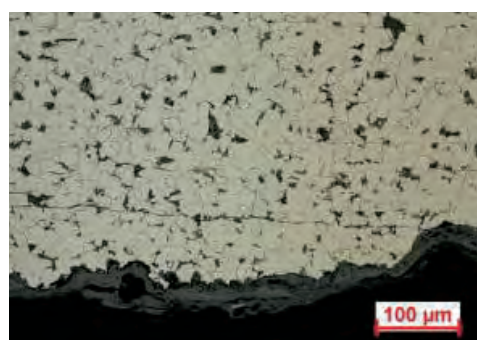
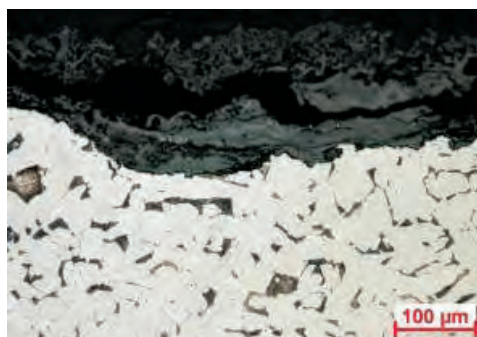
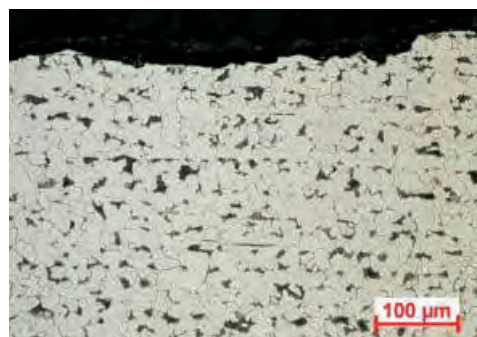
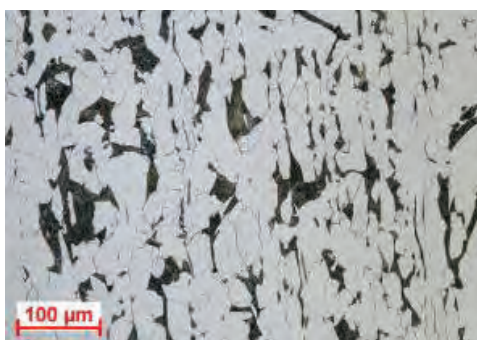
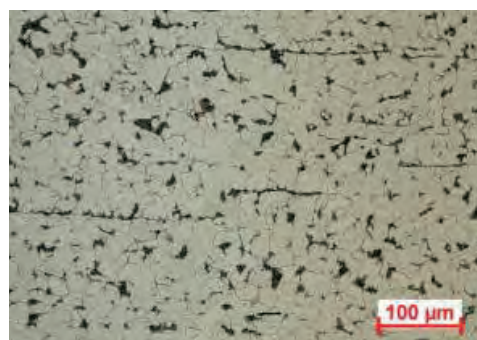
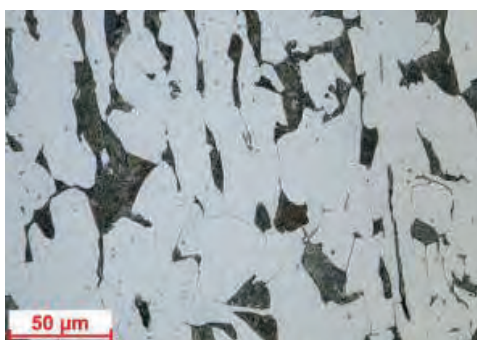
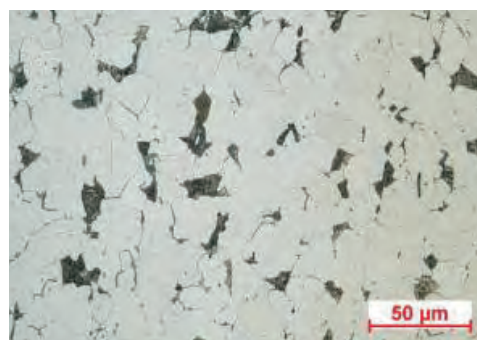
Figura 40. Microstrutture del materiale base a confronto con il riferimento

La microstruttura appare costituita da ferrite e perlite con presenza di inclusioni allungate e locali bandeggiamenti sia nei campioni esaminati che nel riferimento. Emerge invece una differenza nella dimensione del grano che nei campioni esaminati appare compresa fra 80 e 120 μm , mentre nel riferimento è pari a circa 50 μm .

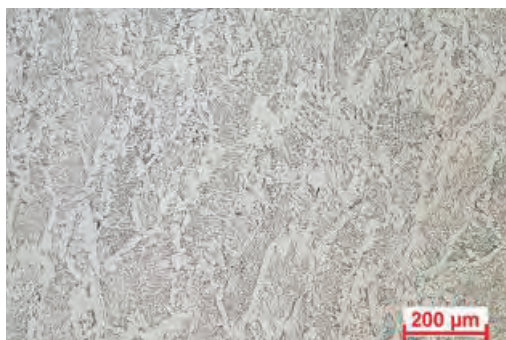
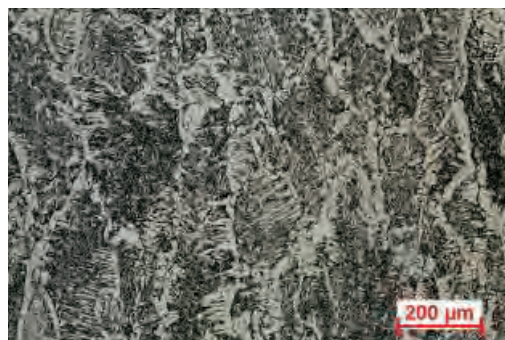
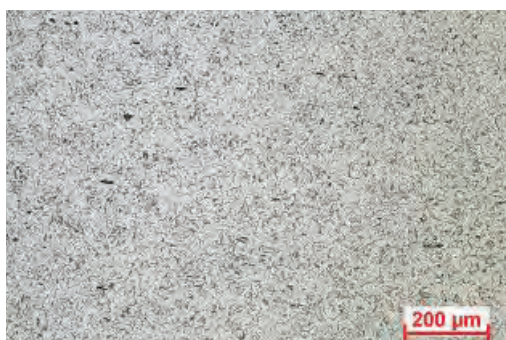
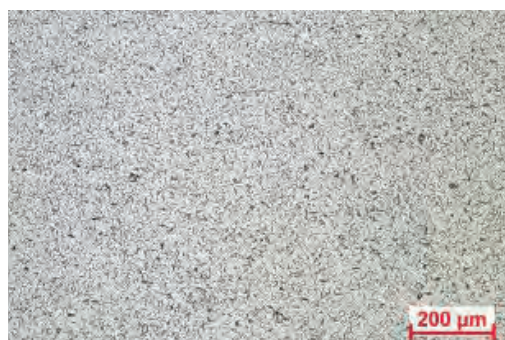
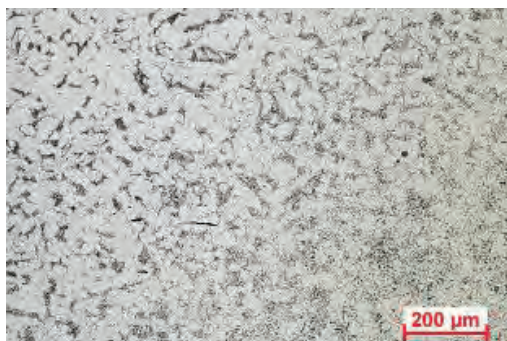
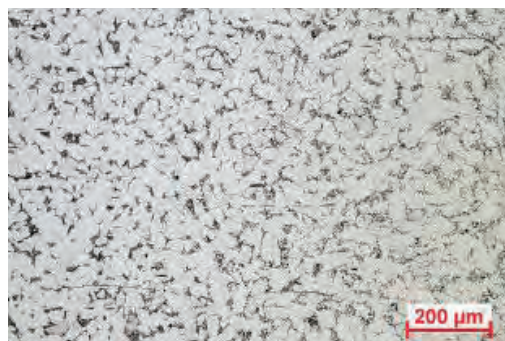
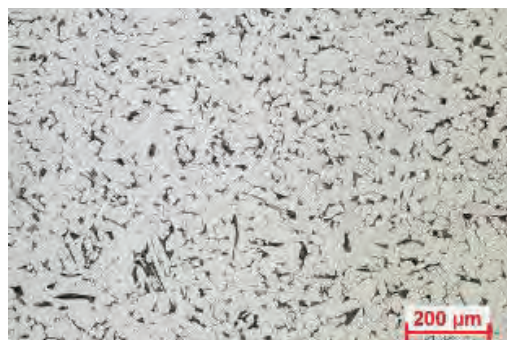
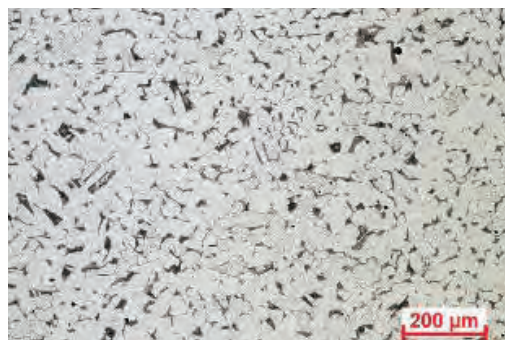
Figura 41. Microstrutture delle saldature a confronto con il riferimento

La microstruttura della saldatura nei campioni analizzati non presenta particolari difetti o anomalie quali pori, microcricche od inclusioni ed è del tutto equivalente alla saldatura del riferimento.

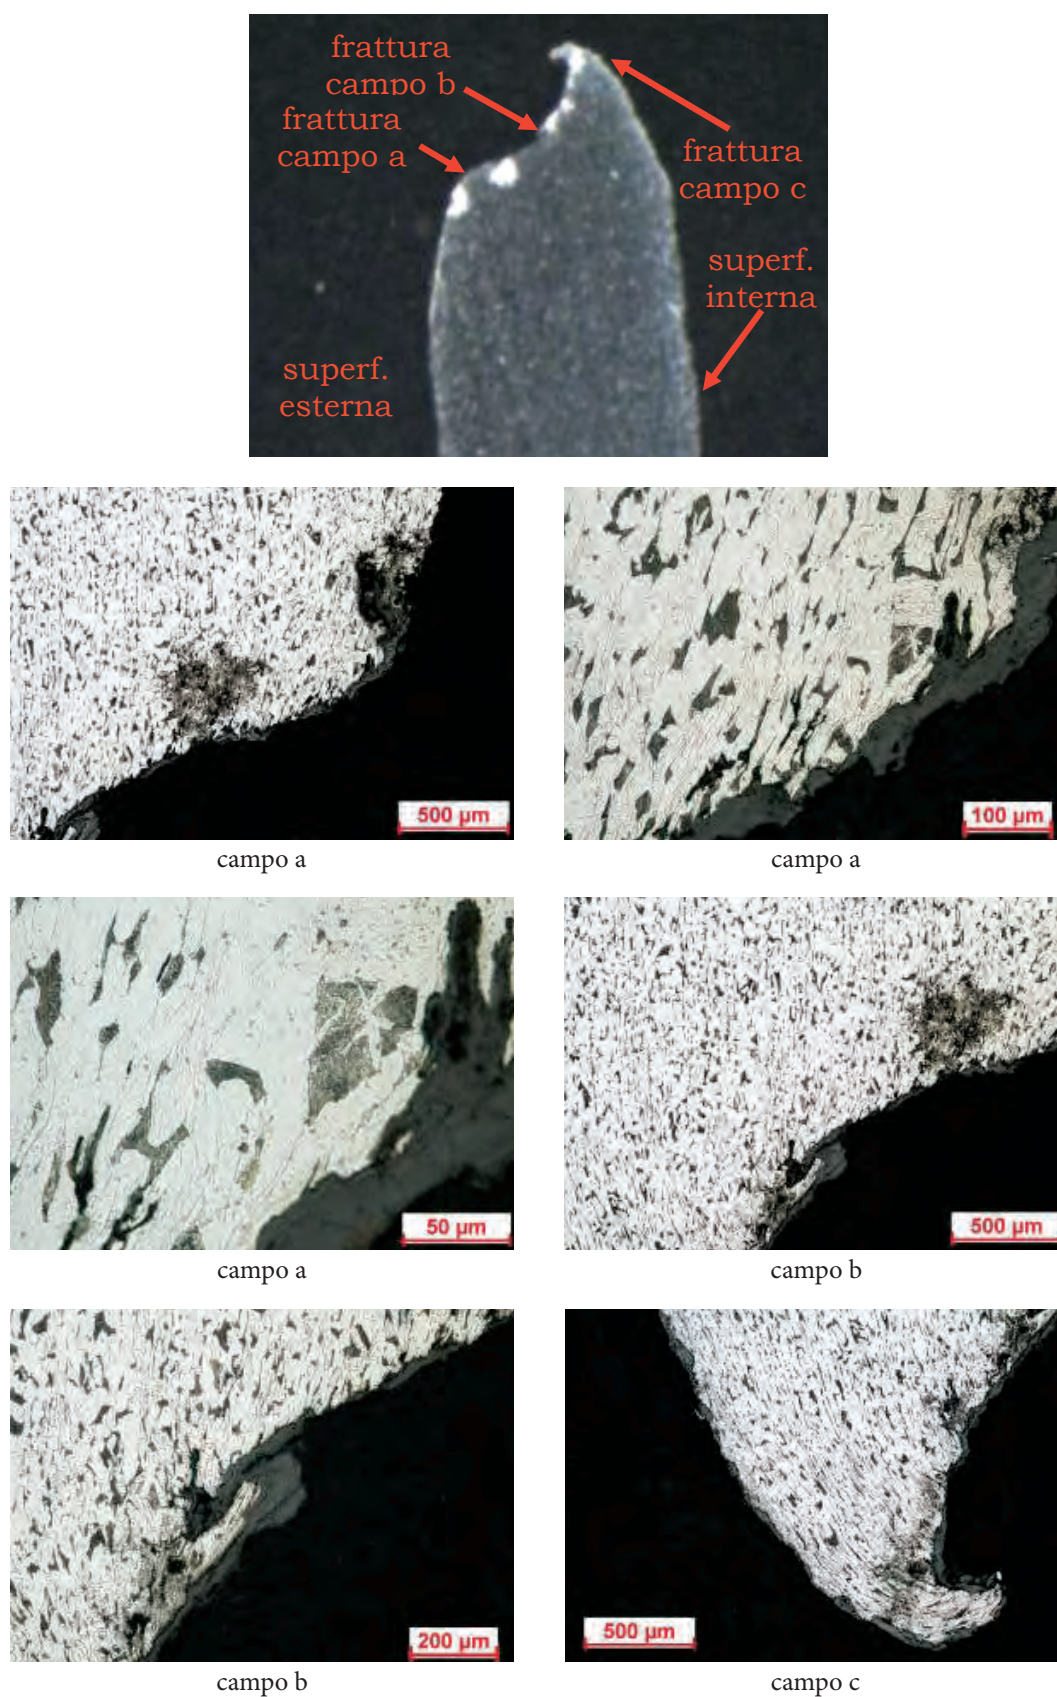
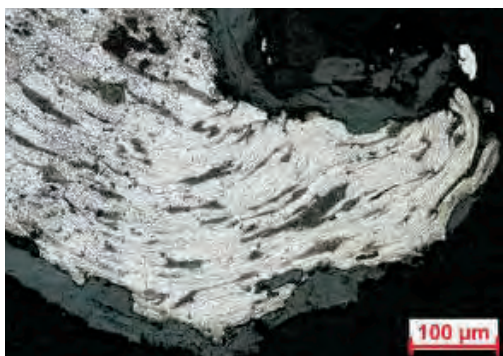
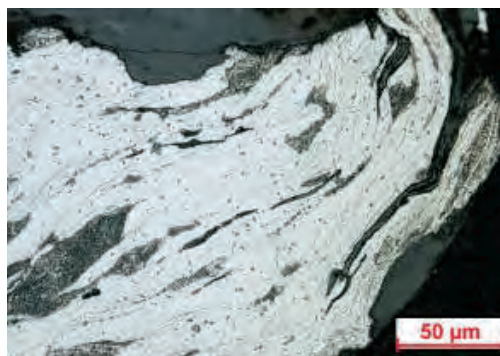
Figura 42. Micrografie di una frattura originatasi presso il primo punto di rottura

In tutti i reperti esaminati, relativi al presunto primo punto di rottura, sono stati riscontrati valori dello spessore generalmente inferiori rispetto al riferimento ed una progressiva riduzione dello stesso nella direzione della frattura. Sulla superficie esterna si riscontrano fenomeni di corrosione generalizzata, accompagnati a tratti da vaiolatura, costituita da crateri con diametro medio di 15-20 mm ed una profondità di 1-2 mm. Le prove meccaniche e le analisi chimiche hanno fornito evidenze sperimentali equivalenti a quelle ottenute nel riferimento. Gli esami metallografici microstrutturali, svolti sempre per confronto, non rilevano la presenza sia nel materiale che nelle saldature di particolari difetti o fenomeni di degrado peculiari. La microstruttura si diversifica solo in relazione alla dimensione del grano, che nella quasi totalità dei campioni risulta generalmente ingrossato. Non ci sono tuttavia elementi sufficienti per poter attribuire tale fenomeno solo ad eventuali effetti termici conseguenti alla rottura.

lungamento, mostrano, in tutti i campioni esaminati, il flusso plastico del materiale ed il carattere prevalentemente duttile della stessa. Non sono state riscontrate porzioni di frattura a carattere prevalentemente fragile e non sono stati riscontrati difetti nel materiale o particolari fenomeni di degrado tali da poter essere considerati innesco di tale tipologia di rottura.

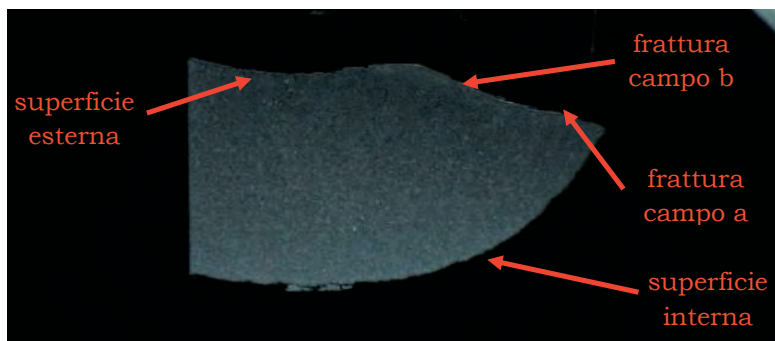
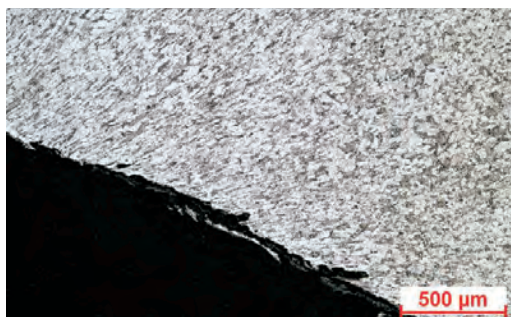
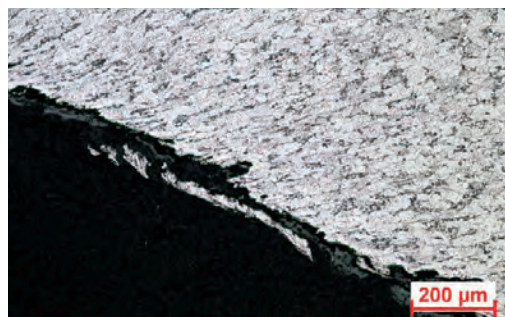
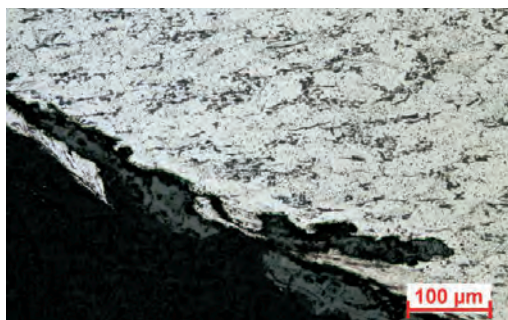
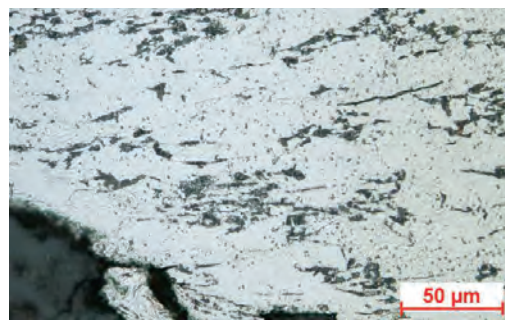
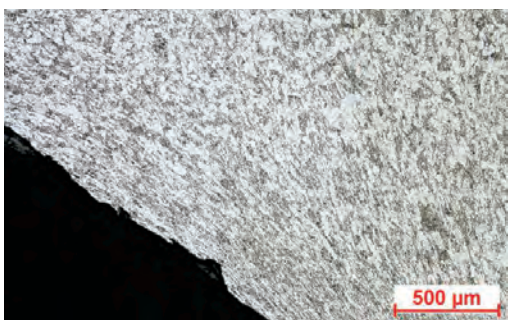
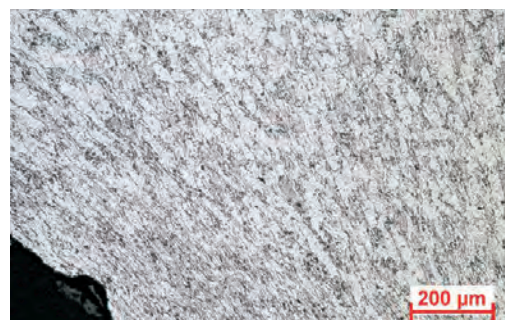
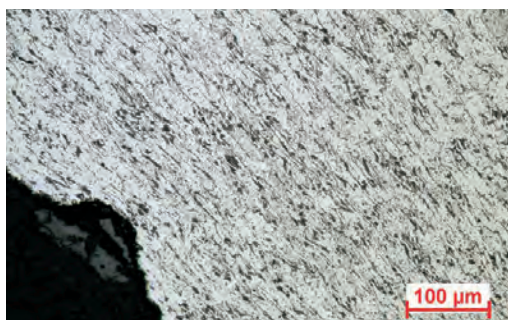
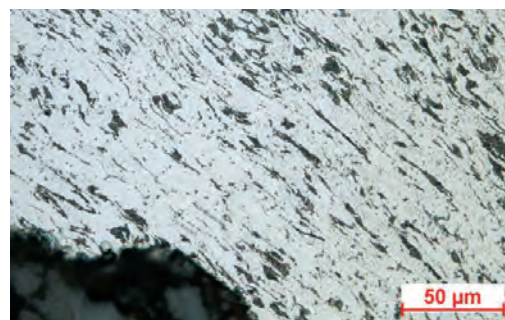
Figura 43. Micrografie di una frattura originatasi presso il secondo punto di rottura

Nei reperti esaminati relativi al presunto secondo punto di rottura, il tubo a valle presenta valori dello spessore di gran lunga superiori rispetto al riferimento, mentre quello a monte non presenta differenze sostanziali. La microstruttura è generalmente equivalente, tranne che per la dimensione media del grano, che risulta essere circa il doppio. Non sono stati riscontrati difetti o particolari fenomeni di degrado sia nel materiale base che in saldatura. Gli esami micro della frattura, condotti su sezioni parallele alla direzione di allungamento, mostrano un modesto flusso plastico, limitato ad una porzione del materiale immediatamente adiacente alla frattura stessa.

Una rottura a carattere parzialmente fragile, in un materiale normalmente duttile, in assenza di difetti o fenomeni di degrado che possano generare una concentrazione degli sforzi, può essere causata da una elevata velocità di applicazione del carico.

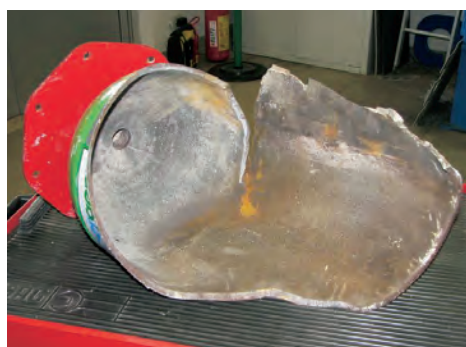
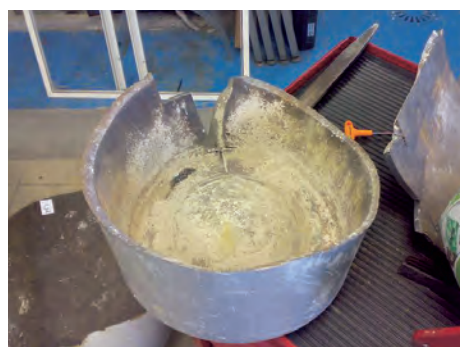
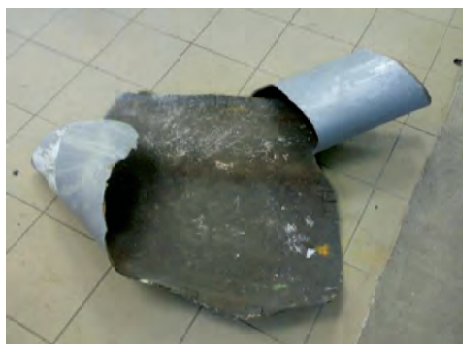
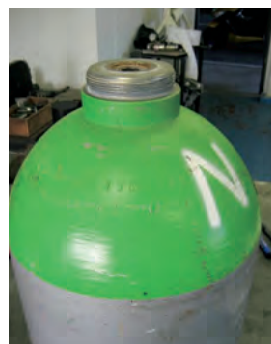
Figura 44. Panoramica dei reperti e della bombola di riferimento
