INAIL
Quaderni di ricerca

Analisi delle cause di rottura di materiali metallici: esempi di applicazione

Sommario – In questo quaderno di ricerca vengono presentati i risultati ottenuti da un insieme di studi, condotti presso il Laboratorio V Tecnologie Diagnostiche per la Sicurezza del DIT, volti ad accertare le cause che hanno portato alla rottura improvvisa di parti strutturali di componenti di impianto realizzate in lega metallica. In particolare viene presentata la metodologia delle indagini di laboratorio adottate per compiere tali studi (comunemente noti come *failure analysis*) ed alcuni esempi applicativi. Sono illustrati i principi delle prove tecnologiche utilizzate per la comprensione dei fenomeni relativi alle rotture improvvise e viene fornita una chiave di lettura relativamente agli esiti di tali prove. Sono poi riportati alcuni esempi di particolare interesse, le cosiddette *case histories*, relativi a fenomeni di danneggiamento e/o rottura improvvisa poco noti in letteratura. L'importanza che riveste questa tipologia di indagini per la sicurezza, l'affidabilità e la *performance* di impianti industriali è ben nota e documentata. Un qualsiasi malfunzionamento od an

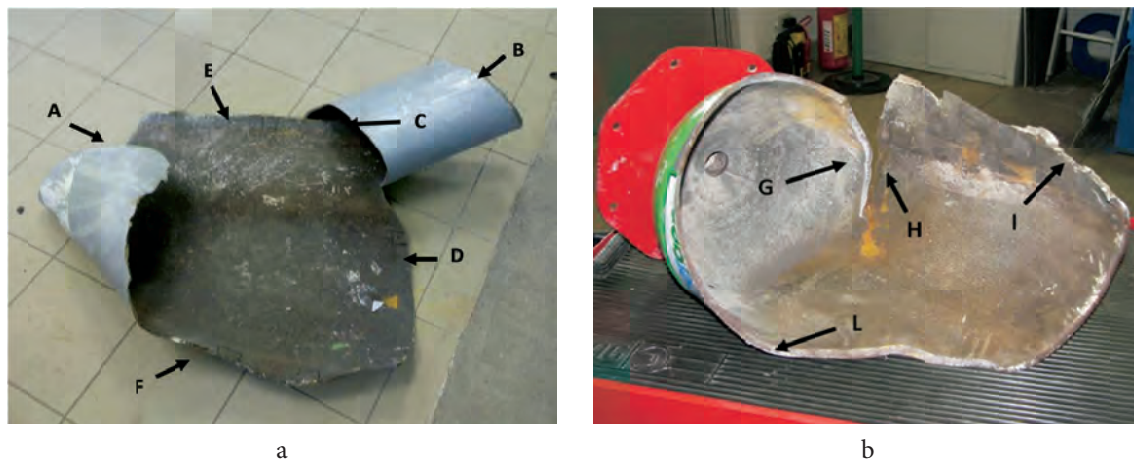
Bombola esplosa — L'esame visivo e il successivo esame macro condotti sul reperto denominato "corpo cilindrico" hanno evidenziato la presenza di superfici di frattura differenti per aspetto e caratteristiche in termini di colorazione, lucentezza e inclinazione dei piani (figura 45 a).

Figura 45. Individuazione delle linee di frattura rispettivamente sui reperti “corpo cilindrico” (a) e “ogiva” (b)

- frattura circonferenziale di ~850 mm dal lato ogiva e classificata frattura “A”;
- frattura circonferenziale di ~800 mm dal lato fondo e classificata frattura “B”;
- distacco circonferenziale di ~600 mm costituito da due lembi contrapposti e classificati rispettivamente frattura “C” e “D”;
- frattura longitudinale di ~1100 mm costituita da due lembi contrapposti e classificati rispettivamente frattura “E” ed “F”.

Nel reperto denominato “ogiva” sono visibili linee di frattura longitudinali e circonferenziali. Tali fratture sono state così identificate (figura 45 b):

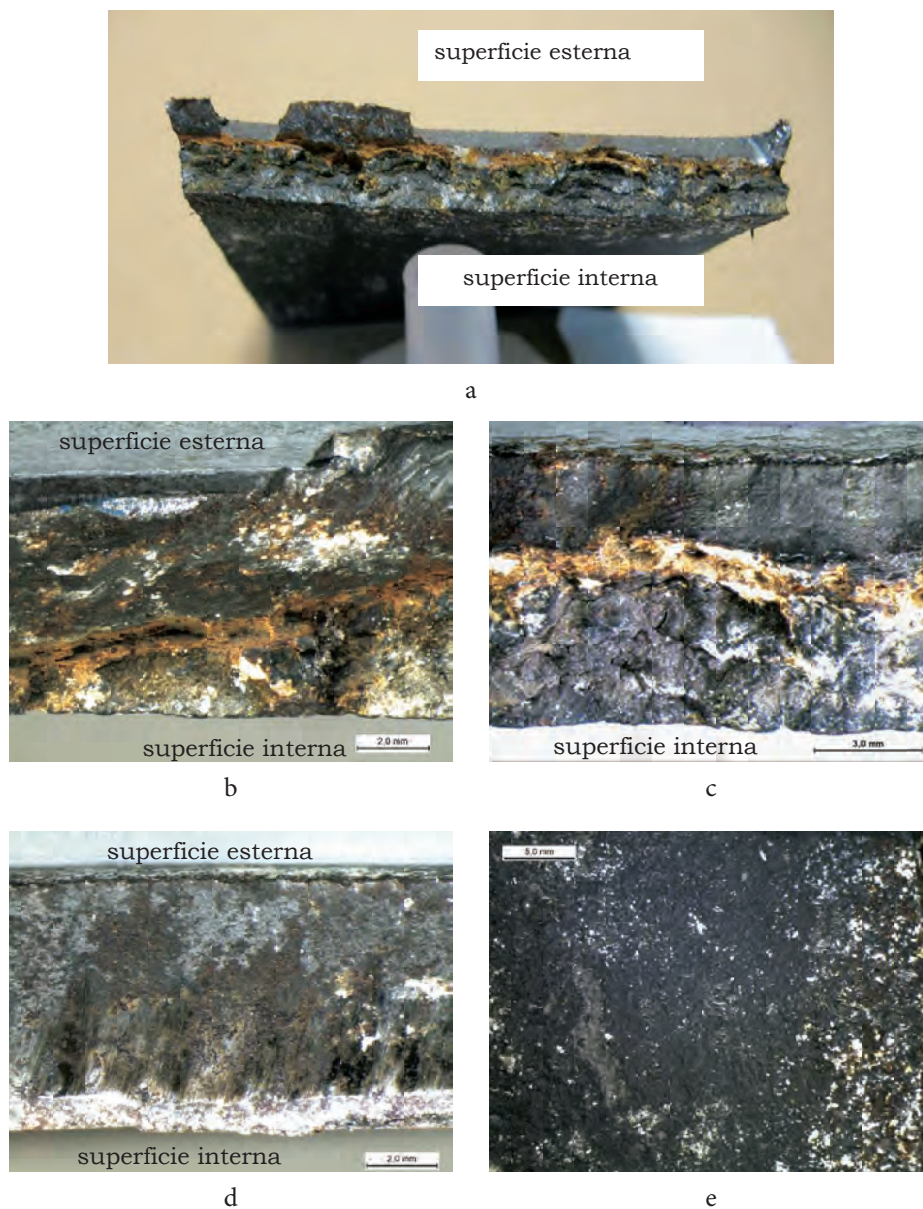
Figura 46. Macrografie dal reperto “corpo cilindrico”: (a) frattura longitudinale (panoramica); (b), (c) frattura longitudinale (dettagli); (d) frattura circonferenziale (dettagli); (e) panoramica della superficie interna

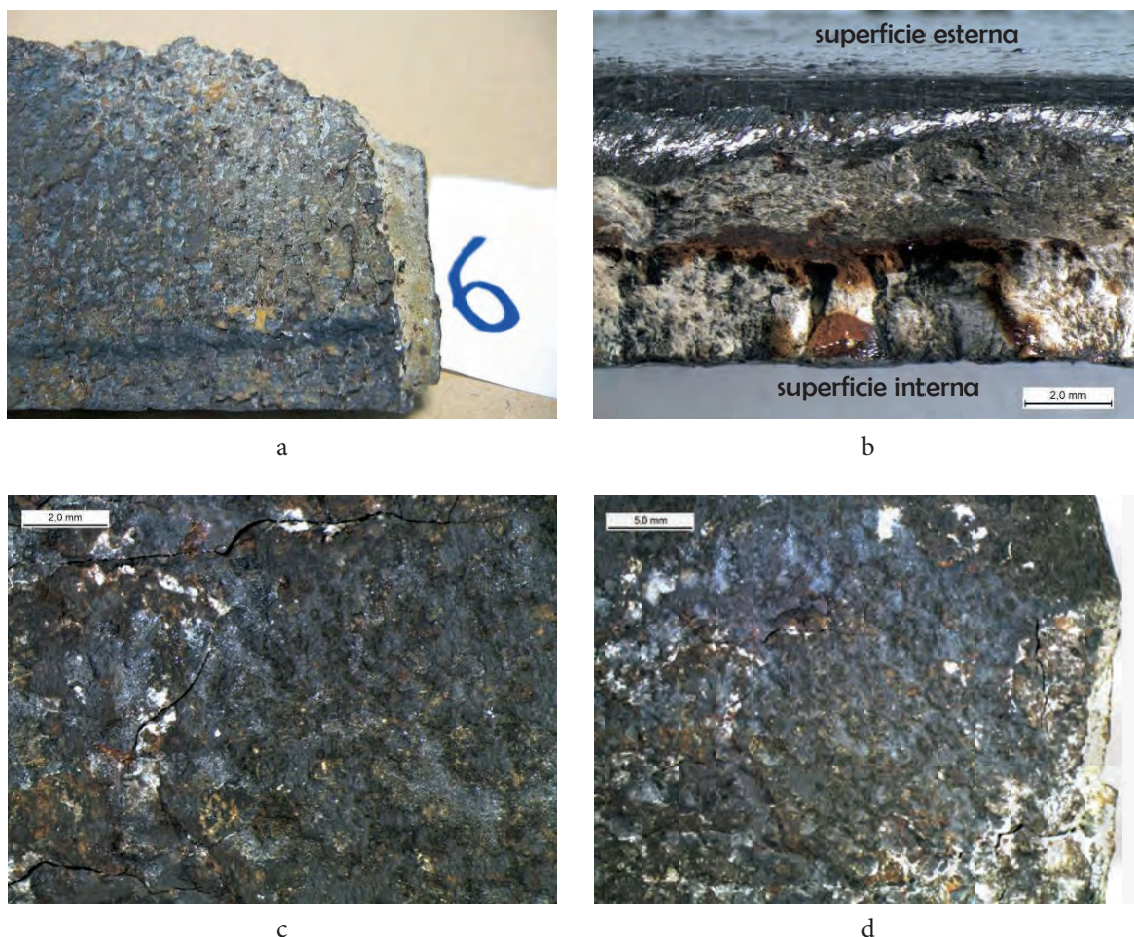
Figura 47. Macrografie dal reperto “ogiva”: (a) panoramica; (b) frattura circonferenziale (dettagli); (c) cricche su superficie interna; (d) dettagli sulla superficie interna

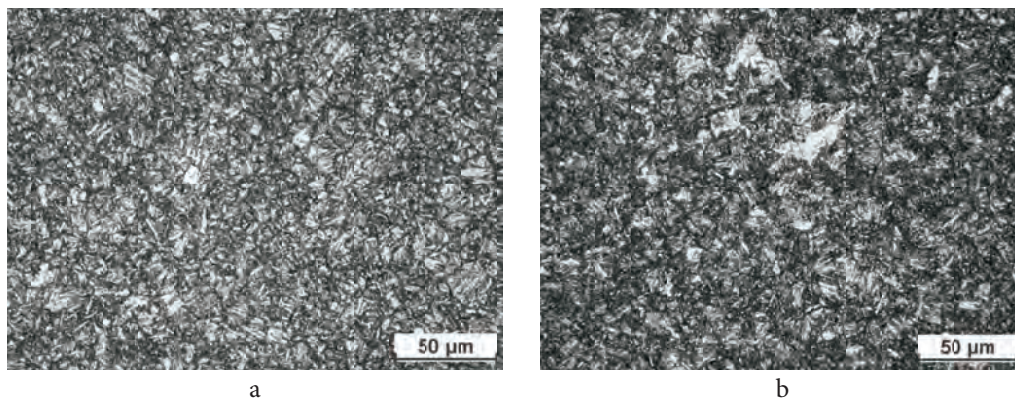
Non si riscontrano particolari differenze a livello microstrutturale tra i campioni della bombola esplosa e quelli provenienti dal riferimento: il materiale presenta una tipica struttura di rinvenimento.

Alcuni campioni provenienti dalla bombola esplosa presentano una locale eterogeneità microstrutturale, in cui sono presenti isole di ferrite soprassatura/bainite.

Figura 48. Microstrutture a confronto: (a) riferimento; (b) bombola esplosa

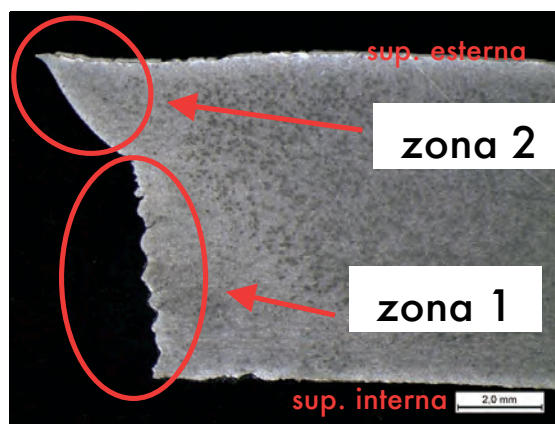
È stata riscontrata una certa differenza nell'aspetto delle superfici di frattura, riconducibile alle due differenti direttrici di propagazione che esse hanno seguito: in tutti i campioni che presentano una frattura orientata in senso longitudinale (ossia lungo le linee E, F ed I mostrate in figura 45), la frattura assume, infatti, carattere prevalentemente fragile. Una modesta deformazione plastica è limitata a piccole aree, in prossimità della superficie esterna. L'andamento di una frattura longitudinale è riportato in figura 50.

Figura 50. I differenti aspetti di una frattura longitudinale (in sezione)

- un primo tratto (zona 1 nella figura 50) in cui la frattura, originatasi in corrispondenza della superficie interna, si propaga nel *bulk* in direzione radiale per distanze variabili a seconda dei campioni (in alcuni casi fino a tre quarti dello spessore). La rottura è nettamente fragile; sono localmente presenti delle cricche ramificate, che dalla superficie di frattura si propagano nel materiale;
- una seconda zona, (zona 2 in figura 50) che inizia in corrispondenza di un brusco cambio di direzione di circa 45° , nella quale la frattura si propaga più o meno rettilinea fino a raggiungere la superficie esterna.

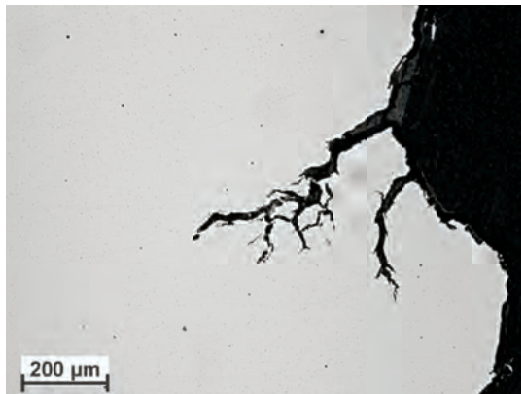
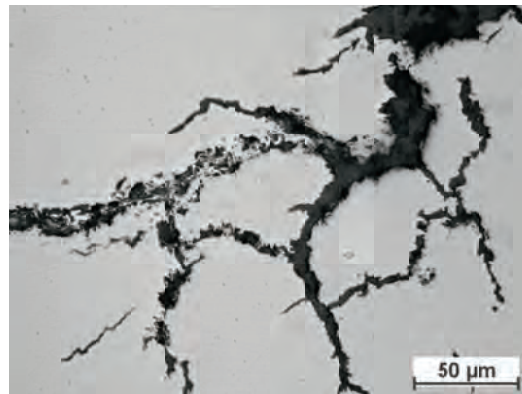
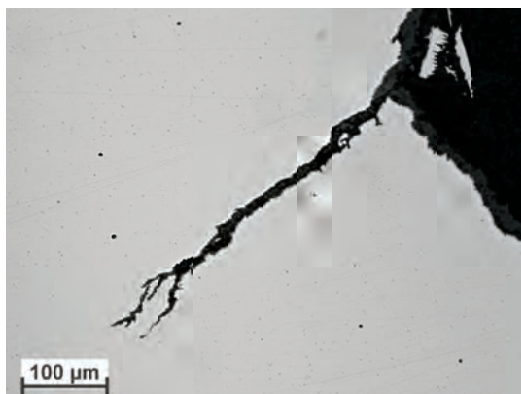
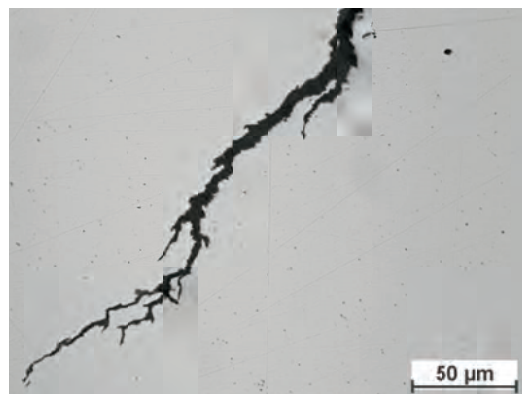
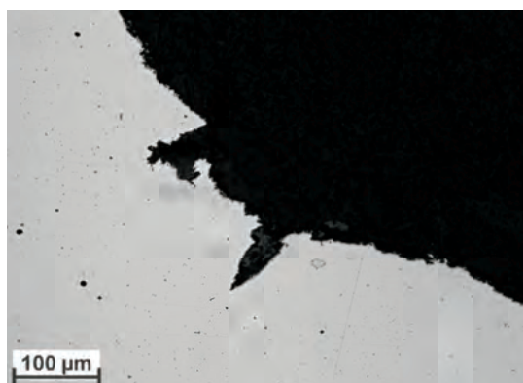
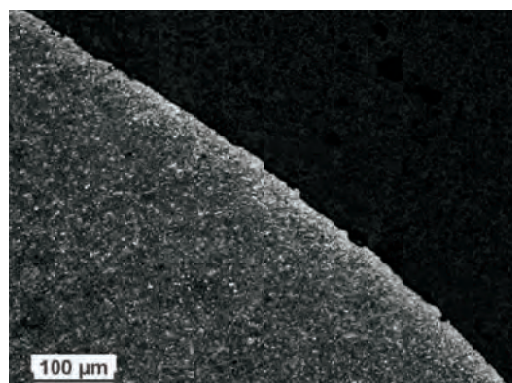
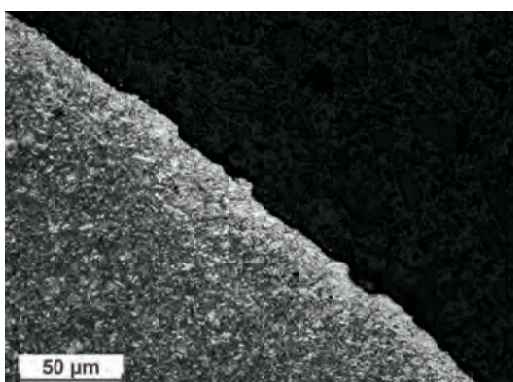
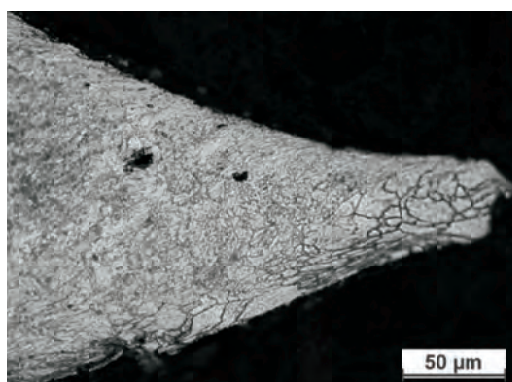
Figura 51. Micrografie in sezione della superficie di una frattura longitudinale. Per la suddivisione della frattura in zona 1 e zona 2 si faccia riferimento alla figura 50

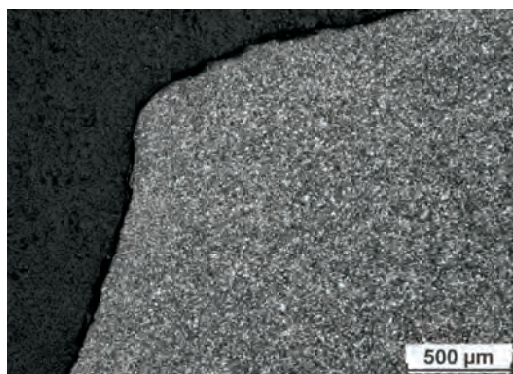
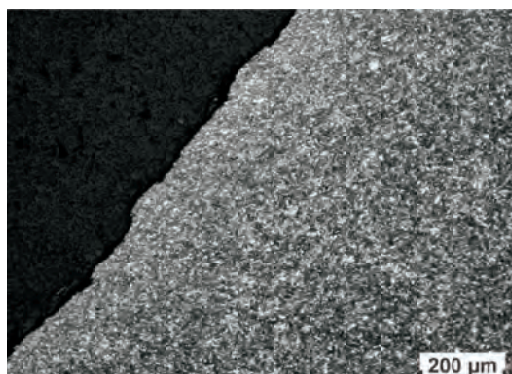
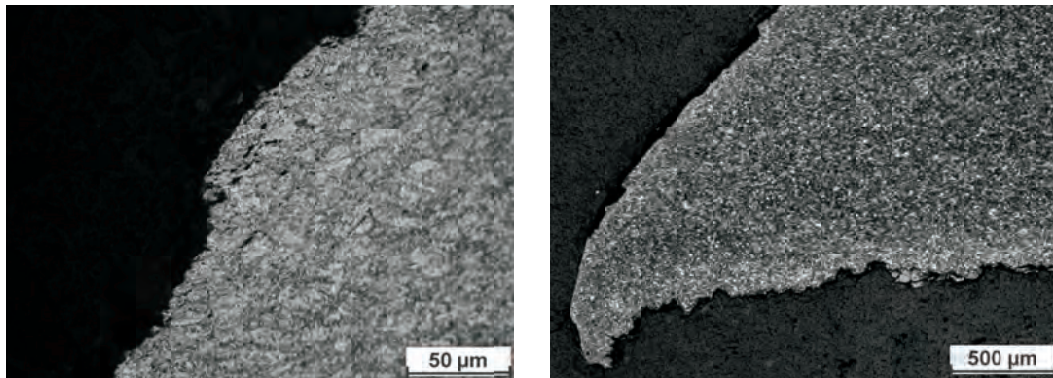
Altri campioni presentano invece una frattura che, pur conservando un carattere prevalentemente fragile, si propaga per la quasi totalità della sua lunghezza in maniera rettilinea, seguendo un'orientazione a 45° rispetto allo spessore della bombola, per poi terminare in un breve tratto caratterizzato da una moderata deformazione plastica (figura 52).

Figura 52. Micrografie in sezione della superficie di una frattura circonferenziale

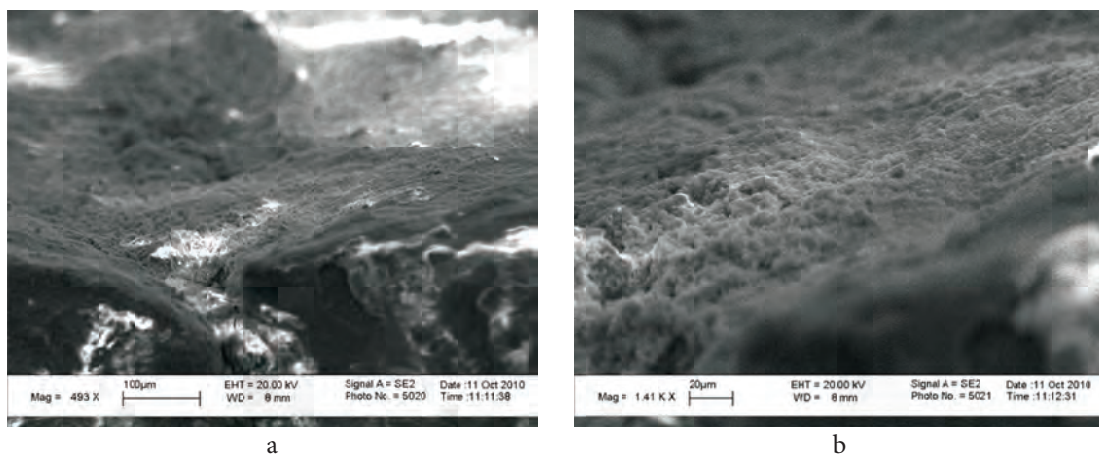
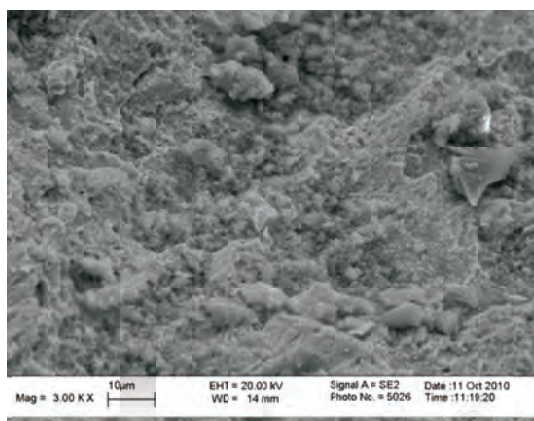
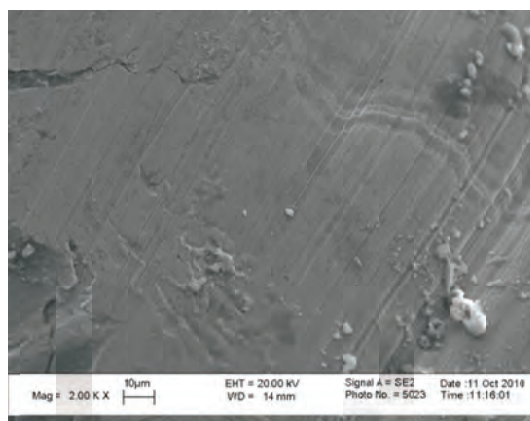
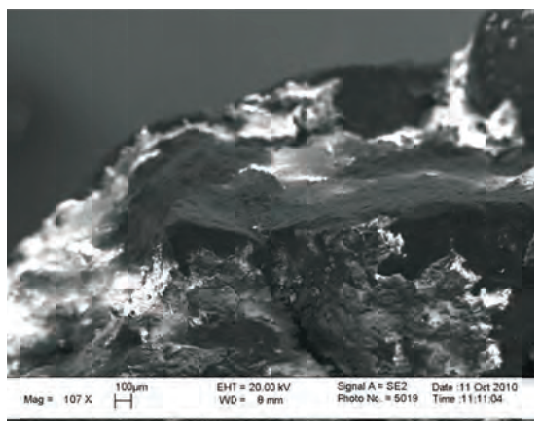
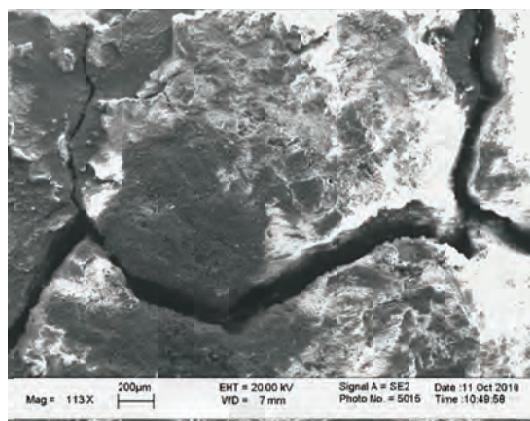
- la zona 1 mostra un aspetto poroso, probabilmente in relazione alla presenza di prodotti di corrosione;
- la zona 2 ha l'aspetto liscio e pianeggiante tipico di una rottura di schianto che si realizza in conseguenza della riduzione della sezione utile.

L'osservazione della superficie interna di campioni provenienti dal reperto "ogiva" ha inoltre fornito chiare indicazioni di cricche e microfessurazioni, localmente estese e ramificate a formare una sorta di reticolo più o meno continuo.

Figura 53. Micrografie SEM di un campione proveniente dalla bombola esplosa: (a), (b), (c) particolari della frattura in zona 1; (d) particolari della frattura in zona 2; (e) panoramica della superficie interna vicino alla linea di frattura; (f) particolare delle cricche sulla superficie interna. Per la suddivisione della frattura in zona 1 e zona 2 si faccia riferimento alla figura 50

In alcune aree a ridosso del lato a della frattura sono state effettuate delle analisi chimiche con microsonda EDX, allo scopo di individuare gli elementi presenti, dalle quali emerge la presenza diffusa di prodotti di corrosione a ridosso della superficie interna e sulla zona 1 della frattura. Gli spettri evidenziano inoltre la presenza di numerosi elementi che potrebbero essere contaminanti ambientali venuti in contatto con le superfici in seguito all'evento incidentale.

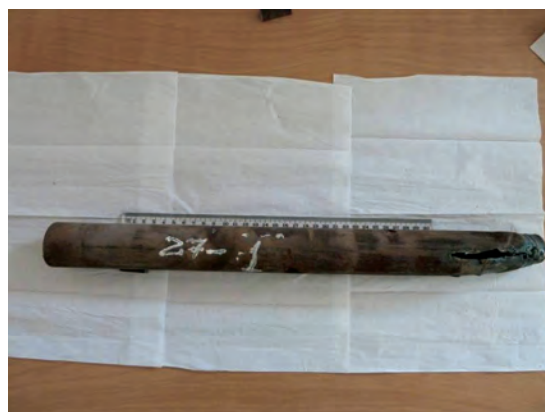
La distribuzione del danno non è omogenea, in quanto la maggior parte dei crateri di corrosione è concentrata lungo una generatrice del tubo e in prossimità di essa, mentre nelle zone opposte vi sono pochi fenomeni isolati e generalmente di minore entità (figura 56). Inoltre il danno non è distribuito lungo tutto il tubo, ma è limitato ai primi due terzi dello spezzone, a partire dall'estremità collegata all'ingresso dei fumi caldi (figura 56).

Figura 56. Concentrazione del danno nei primi due terzi dello spezzone, lungo una generatrice e nelle sue immediate vicinanze (a sinistra) contrapposta all'assenza di crateri nelle zone opposte (a destra)

zona non affetta da fenomeni evidenti

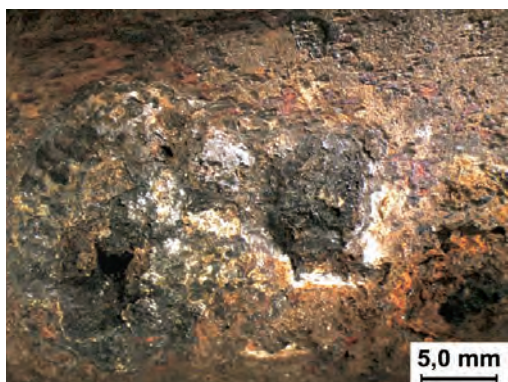
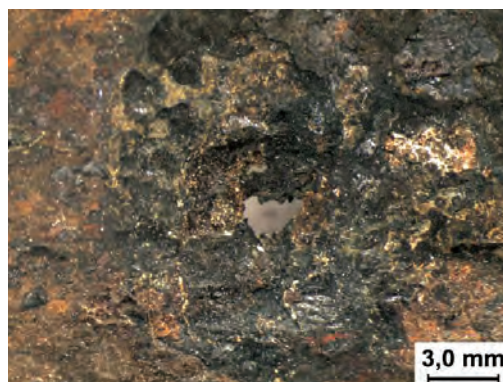
La superficie esterna nelle zone vaiolate si presenta ricoperta di depositi superficiali scuri (figura 57). Si osservano zone profondamente attaccate e in alcune aree sono evidenti delle perforazioni. Nelle zone non attaccate invece la superficie esterna appare rivestita di un *film* rosso-brunastro e non si osservano difetti o altre indicazioni rilevanti. Nella superficie interna del tubo sono presenti depositi consistenti di colore chiaro, il cui spessore non è uniforme lungo la lunghezza del tubo. Dai dati di produzione risulta che il tubo ha un diametro interno di 37 mm e uno spessore nominale di 3 mm.

superficie esterna, lato danneggiato

- Il tubo ha sofferto per danneggiamento per vaiolatura, i crateri di corrosione presentano la morfologia tipica di una vaiolatura da ossigeno.
- La presenza di tale forma di danno è localizzata esclusivamente sulla superficie esterna del

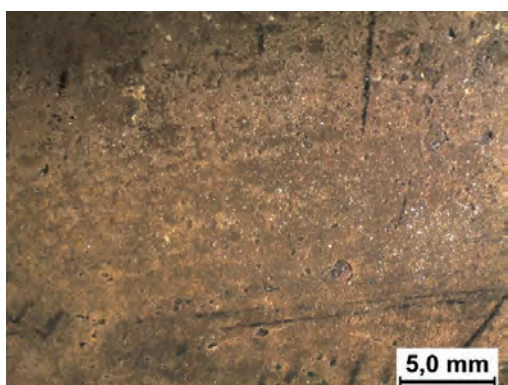
superficie esterna, lato integro

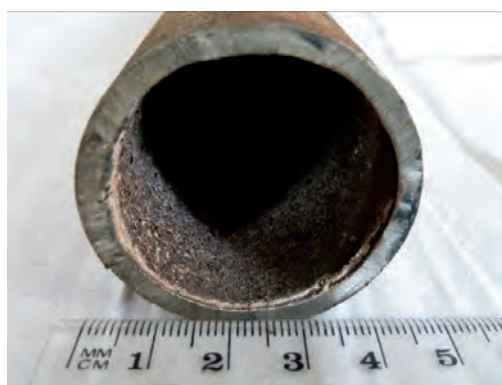
deposito sulla superficie interna

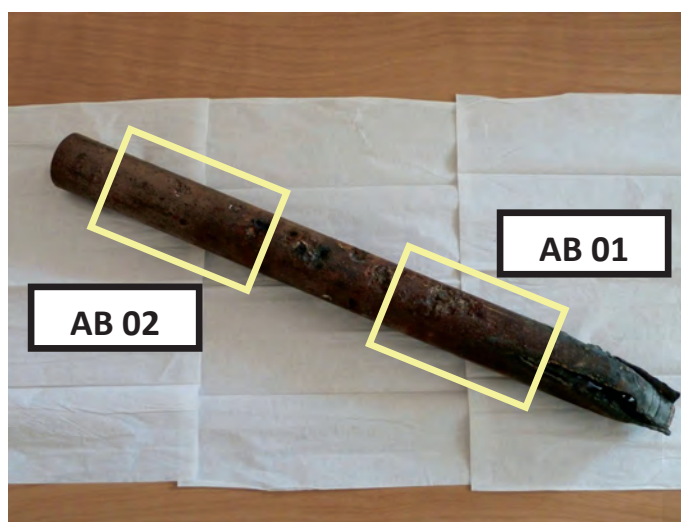
Figura 58. Piano di campionamento

Sono stati prelevati due saggi di forma cilindrica in due differenti porzioni dello spezzone di tubo, così da avere a disposizione per le indagini sia campioni provenienti da zone affette da vaiolature, sia campioni di materiale non attaccato. Il primo saggio, denominato AB 01 è stato prelevato all'altezza del primo terzo del tubo, mentre il secondo saggio, denominato AB 02 proviene dall'ultimo terzo dello spezzone. AB 01 presenta vaiolature su circa metà della superficie esterna, lungo una direttrice, in accordo con quanto evidenziato nell'esame visivo, mentre su AB 02 non ci sono segni visibili di vaiolatura o altre forme di danno. La posizione dei saggi prelevati è ricostruita in figura 58. Dai due saggi sono stati prelevati i campioni utilizzati sia per le analisi chimiche che per le osservazioni in microscopia ottica ed elettronica.

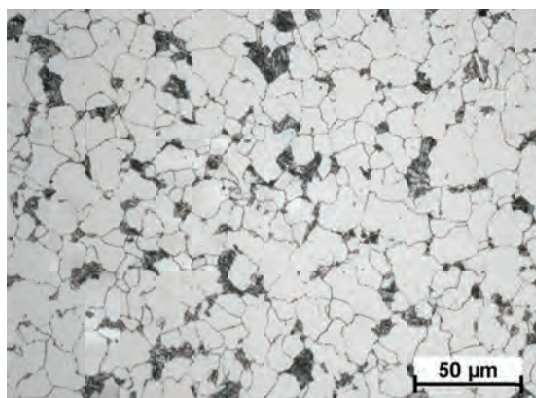
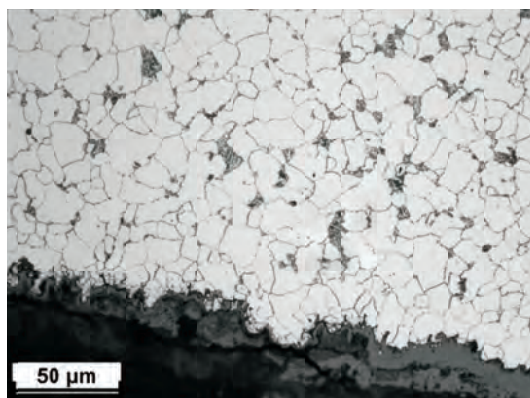
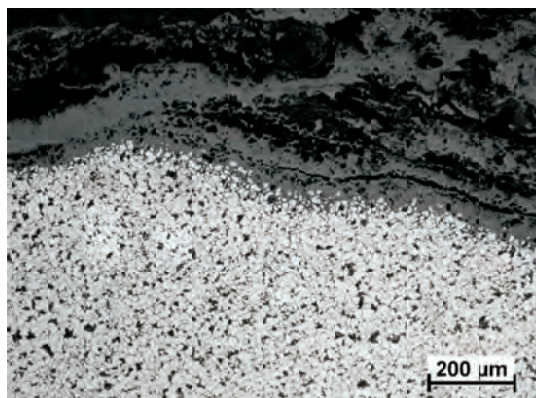
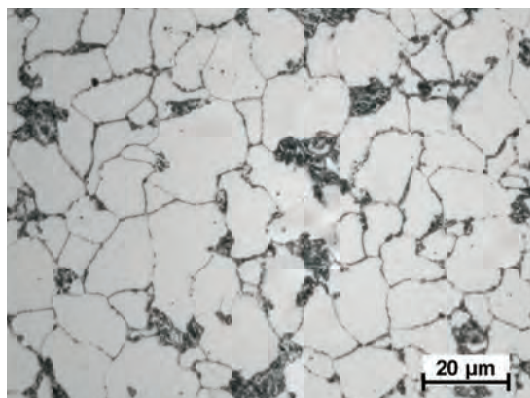
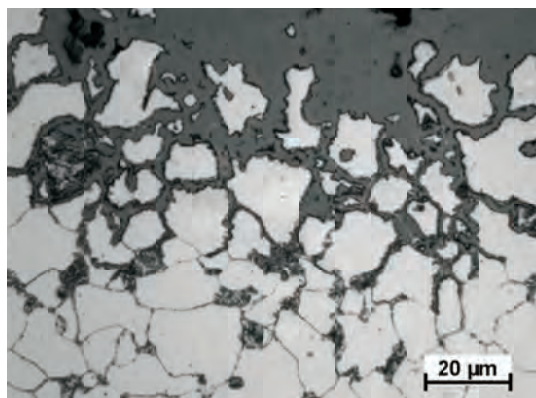
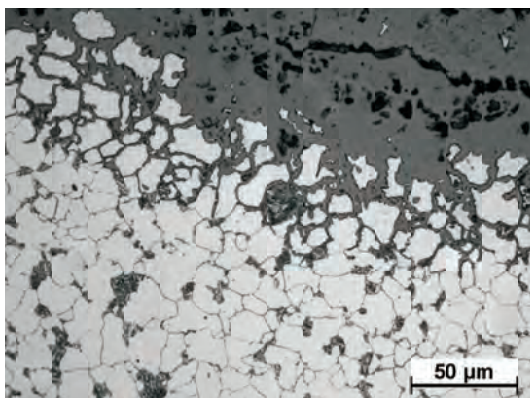
Figura 59. Micrografie del campione AB 01 M01

Bulk

Superficie interna

Superficie esterna presso fondo di un cratere

Bulk presso il fondo di un cratere

Particolare del fondo di un cratere

- AB 01 M01 presenta estesi crateri ricchi di depositi, costituiti presumibilmente da ossidi e altri prodotti di corrosione. Sul fondo dei crateri sono ben evidenti i processi di ossidazione e corrosione che procedono a partire dai bordi di grano. La microstruttura del *bulk* immediatamente adiacente alle aree affette da vaiolature non presenta difetti di alcun genere.
- AB 01 M02 non presenta vaiolature a meno di rarissime indicazioni di dimensioni trascurabili. È infatti presente un sottile deposito grigiastro, costituito presumibilmente da ossidi, che ricopre tutta la superficie e che solo localmente penetra nel *bulk* per poche decine di μm .
- AB 02 M01 non mostra segni di vaiolature, ma solo uno strato sottile opaco-grigiastro identico a quanto osservato nel campione AB 01 M02.

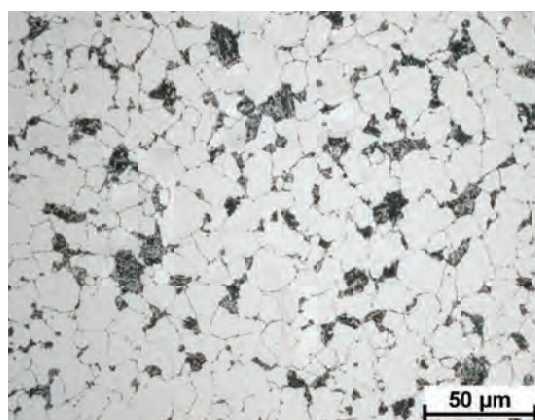
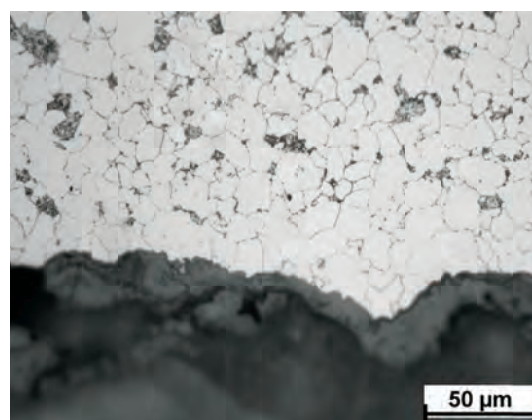
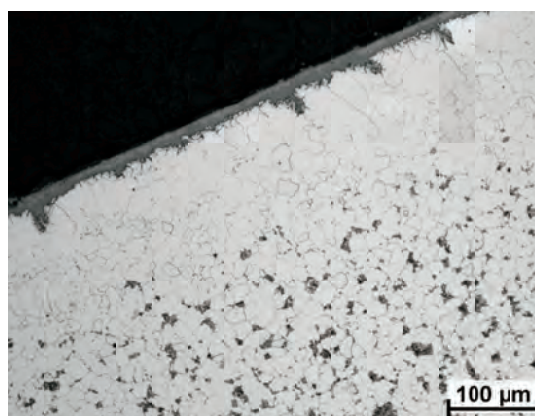
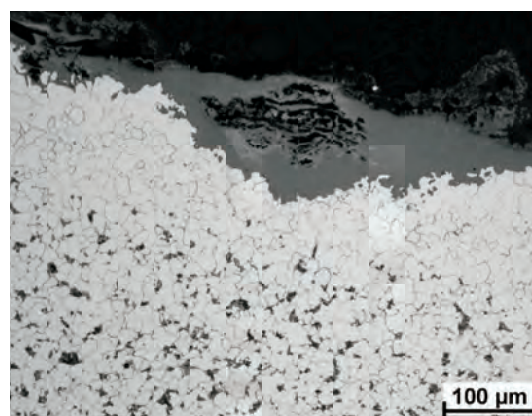
Figura 60. Micrografie del campione AB 01 M02

*Bulk*

Superficie interna

Superficie esterna

Superficie esterna con debole pitting

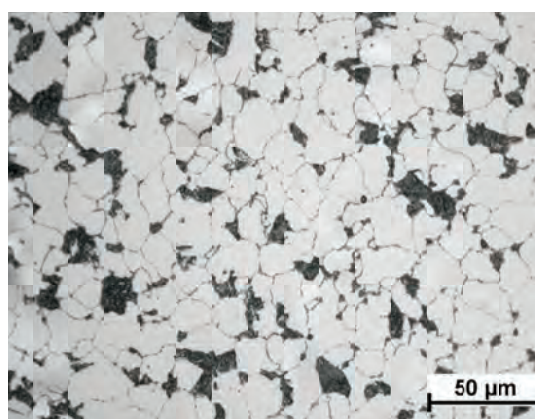
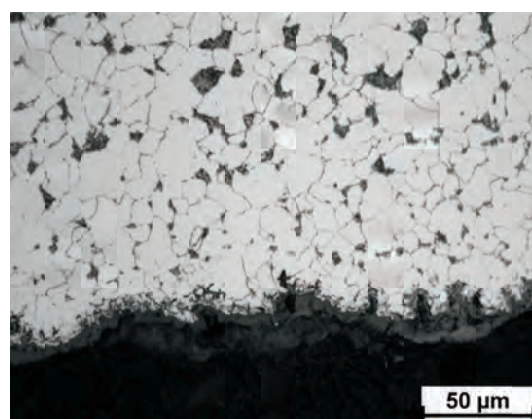
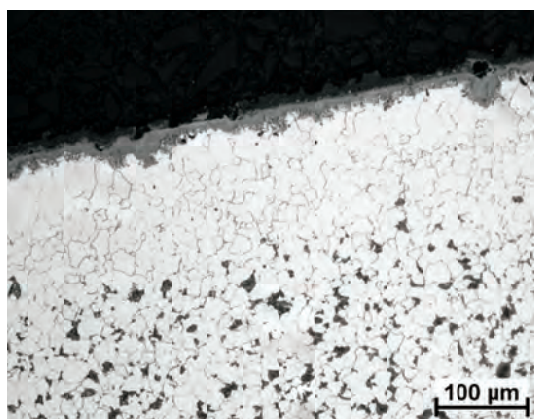
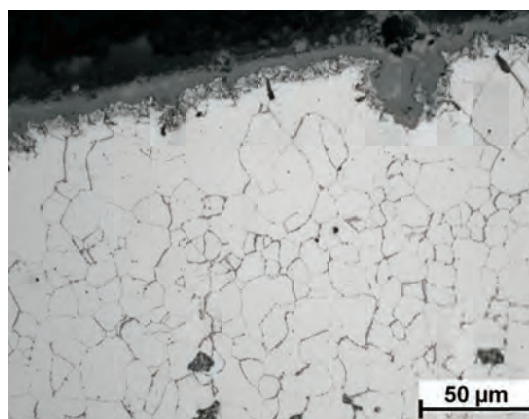
Figura 61. Micrografie del campione AB 02 M01

*Bulk*

Superficie interna

Superficie esterna

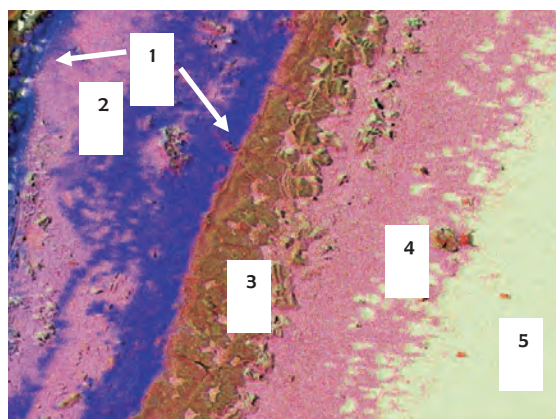
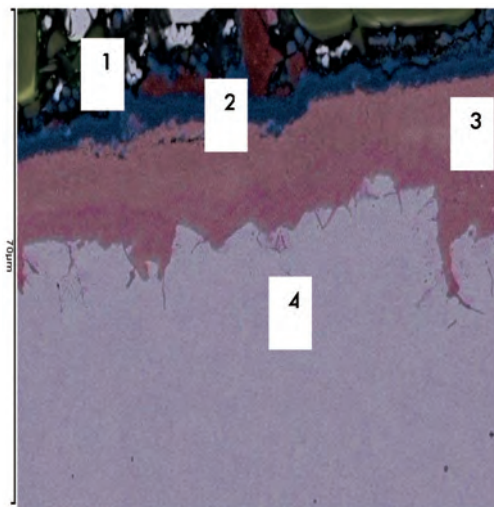
Figura 62. Mappature EDX degli elementi relative ai due campioni esaminati

Nella figura 62 è illustrata la mappa di distribuzione degli elementi più significativi per due campioni, prelevati uno in un'area affetta da vaiolature e l'altro in una porzione di materiale non danneggiata.

Fondo di un cratere di *pitting*

Superficie esterna, zona non vaiolata

1 Depositi di fosfato
