Esperienza operativa negli stabilimenti Seveso

Coordinamento Nazionale (art. 11 del D.lgs. 105/2015)

Serbatoi con tetto galleggiante

Fogli informativi Seveso 01-2019

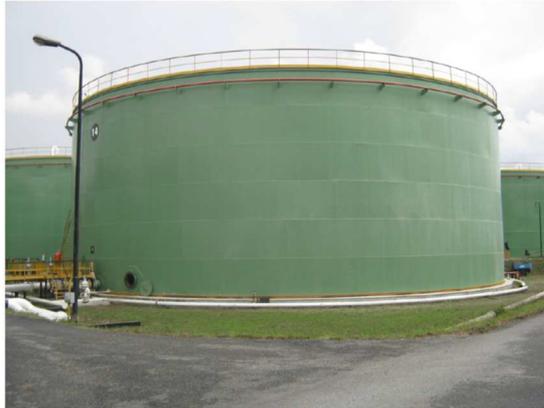
Installato direttamente sulla superficie del liquido, il tetto galleggiante di un serbatoio di stoccaggio consente di ridurre le perdite di evaporazione di alcuni prodotti e di limitare le emissioni atmosferiche generate dai prodotti più volatili, diminuendo il rischio di incendio.

I serbatoi a tetto galleggiante sono molto utilizzati per conservare liquidi ad alta pressione di vapore (alcuni oli grezzi, nafta o benzina).

Accessori:

Tenuta mantello – tetto, supporti del tetto (piedi), sistema di drenaggio, bocchelli di campionamento e in/out prodotto, agitatore, scale/bacino di contenimento, impianto di messa a terra, sistema di rilevazione incendi (con cavi termosensibili), sistema antincendio (impianti a schiuma).
