È venuto giù tutto

ref. ATS incidente n.° 2 / ESEM CPT /ATS Brianza/ Rev.n° 7

Tipo di Incidente: Caduta dall'alto di gravi

Lavorazione: Edile / Movimentazione di lamiere mediante gru a torre

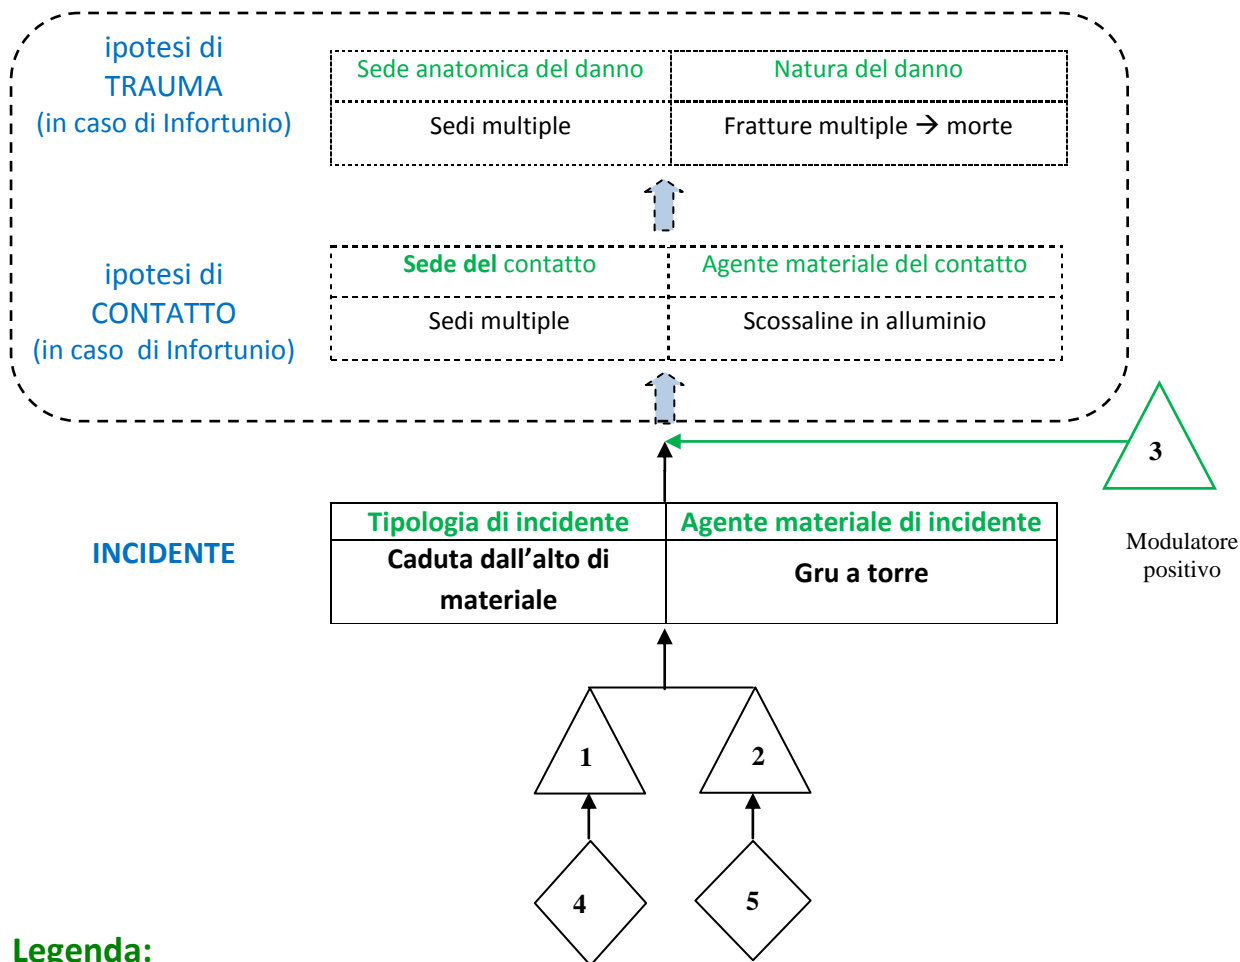
RAPPRESENTAZIONE GRAFICA DELL'INCIDENTE

Nota: trattandosi di un incidente (non infortunio) si è mantenuta la struttura metodologica del modello, ipotizzando il danno peggiore presumibile per questo tipo di incidente (sezione CONTATTO e TRAUMA in tratteggio).

n°	Fattori di Rischio:	Descrizione:
Determinanti dell'evento:		
1	A.I. (Attività Infortunato)	Carico imbracato male
2	A.T. (Attività di Terzi)	Nessun controllo è stato fatto dal gruista prima di sollevare in quota il carico.
Modulatore (positivo) del contatto:		
3	A.T. (Attività terzi)	Nonostante il mancato controllo fatto prima di sollevare il carico, il gruista ha mantenuto una distanza di sicurezza dal carico e si è accertato dell'assenza di lavoratori nella zona di movimentazione.
Criticità organizzative alla base dell'evento:		
4	Datore di Lavoro impresa esecutrice	Formazione: il personale addetto alla imbracatura del carico non aveva una formazione specifica in tal senso
5	Datore di Lavoro impresa affidataria	Procedure: non ha pensato di istituire un sistema di controllo dei carichi movimentati dal proprio personale e con le proprie attrezzature.
