Campagna informativa
“Impariamo dagli errori”

Raccontiamo alcune storie di infortuni
perché non ne accadano più di uguali

Sistema Socio Sanitario
Regione Lombardia
ATS Brianza

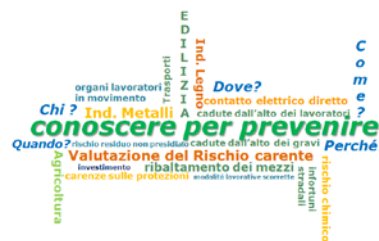
Perché è avvenuto l'infortunio?

Determinanti dell'evento:

- ✓ Mancato utilizzo di scala sicura, di tipo a castello, invece di arrampicarsi direttamente sui montanti della pressa, per il controlli di alcuni componenti posti nella parte superiore della macchina.

- ✓ Errata Valutazione del Rischio di questa operazione.

- ✓ Presenza di attrezzatura con spigoli metallici a terra, vicino alla pressa, che peggiora la lesione.

- Elaborazione di concreta Valutazione dei Rischi prima di svolgere l'operazione, specie se si tratta di attività non consueta su macchinari che non si conoscono bene e di lavori svolti in altezza;
- utilizzo di idonee opere provvisorie, quando si svolgono lavori in quota, anche solo una semplice scala a castello per operazioni di breve durata;
- elaborazione di opportune Istruzioni Operative e formazione conseguente dei lavoratori, rispetto ad operazioni particolari e pericolose, come ad esempio l'accesso a postazioni in quota.

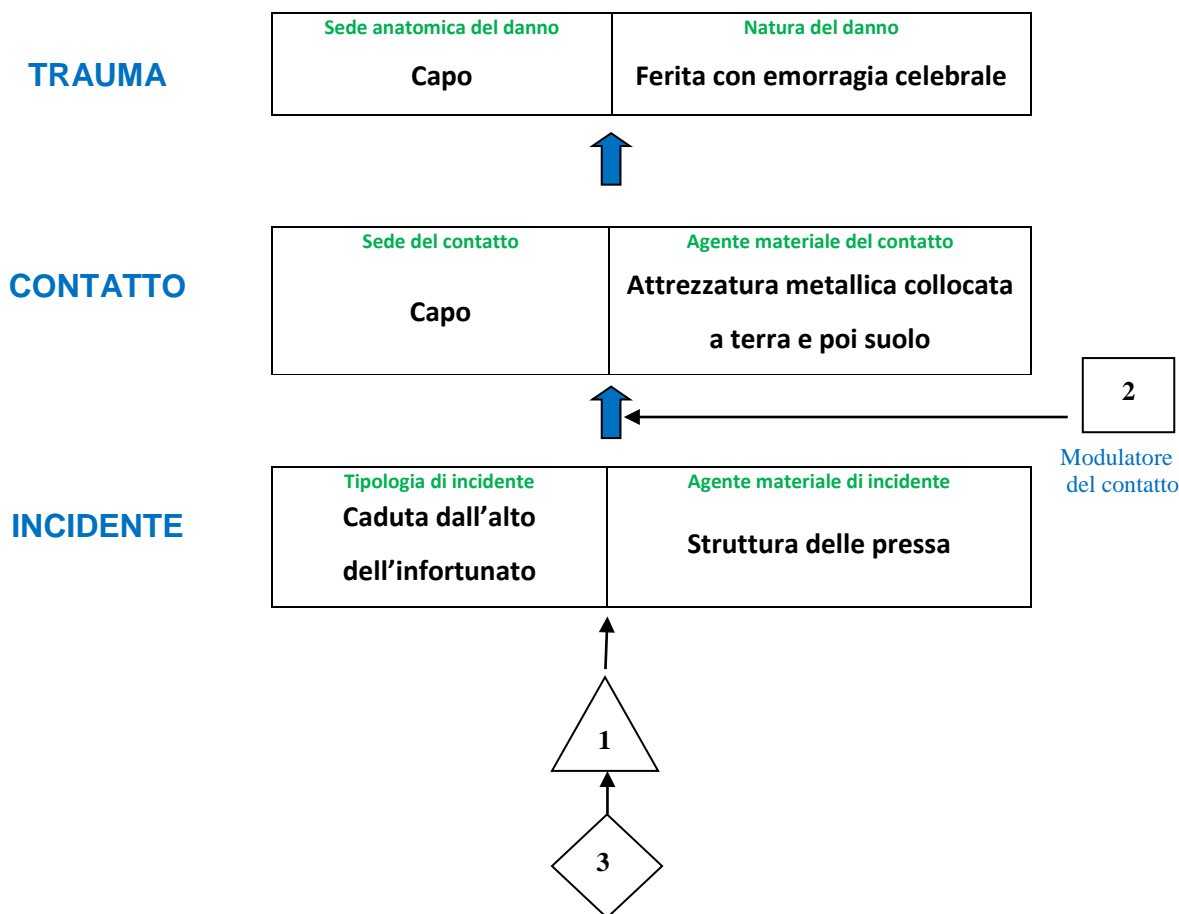
Rappresentazione Grafica dell'Infortunio

n°	Fattori di Rischio:	Descrizione:
Determinanti dell'evento:		
1	A.I. (Attività Infortunato)	L'infortunato, per controllare alcuni componenti posti nella parte superiore sulla macchina, si arrampicava sui montanti della pressa.
Modulatore del contatto:		
2	AMB (Ambiente)	Il layout dell'area di lavoro, con la presenza di un attrezzatura con spigoli metallici a terra vicino alla pressa, peggiorava la lesione.
Criticità organizzative alla base dell'evento:		
3	Datore di Lavoro	Valutazione del Rischio: errata Valutazione del Rischio di questa operazione e mancata conseguente scelta di utilizzare una scala sicura tipo a castello.
