Schiacciato dal camion che riparavo

rif. ATS Db inf. n. °11 / 2012 / Rev.n°6

Tipo di Infortunio: Caduta dall'alto di gravi / Schiacciato sotto un mezzo in riparazione

Lavorazione: Servizi / Autofficina di riparazione autocarro

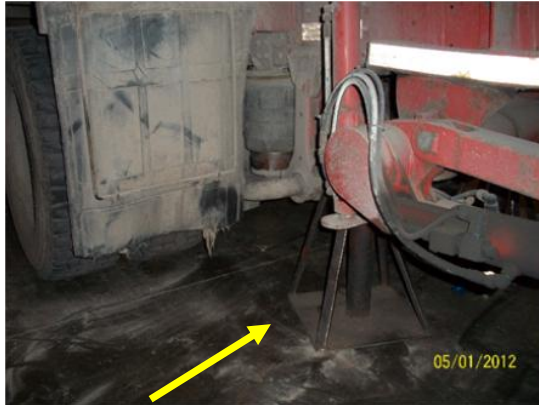
Supporto fisso non presente durante l'infortunio

- predisporre inoltre ulteriori idonei supporti metallici fissi sotto il mezzo, al fine di impedire l'abbassamento dell'autocarro in caso di improvviso guasto dei martinetti idraulici; questa doppia sicurezza è fondamentale durante l'uso di sollevatori idraulici mobili, ma anche durante l'uso di piattaforme fisse già dotate di asta dentata di sicurezza;

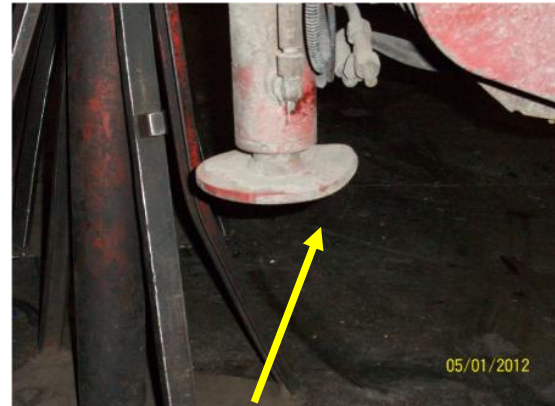
base deformata stabilizzatore idraulico sponda

L'autista, recatosi in cabina, abbassava la leva del freno a mano, ma immediatamente il mezzo si spostava leggermente in avanti causando la flessione di entrambi i pistoni stabilizzatori, facendone scivolare i piedi di appoggio dal pavimento e ripiegandoli all'indietro.

- Utilizzare sollevatori o martinetti idraulici di idonea portata con basi di appoggio a terra ampia e stabile per il sollevamento dell'autocarro (**Nota:** quando possibile, all'uso dei sollevatori idraulici mobili deve essere sempre preferito l'uso delle piattaforme fisse, in quanto sono possibili fatali errori nella disposizione dei sollevatori mobili);

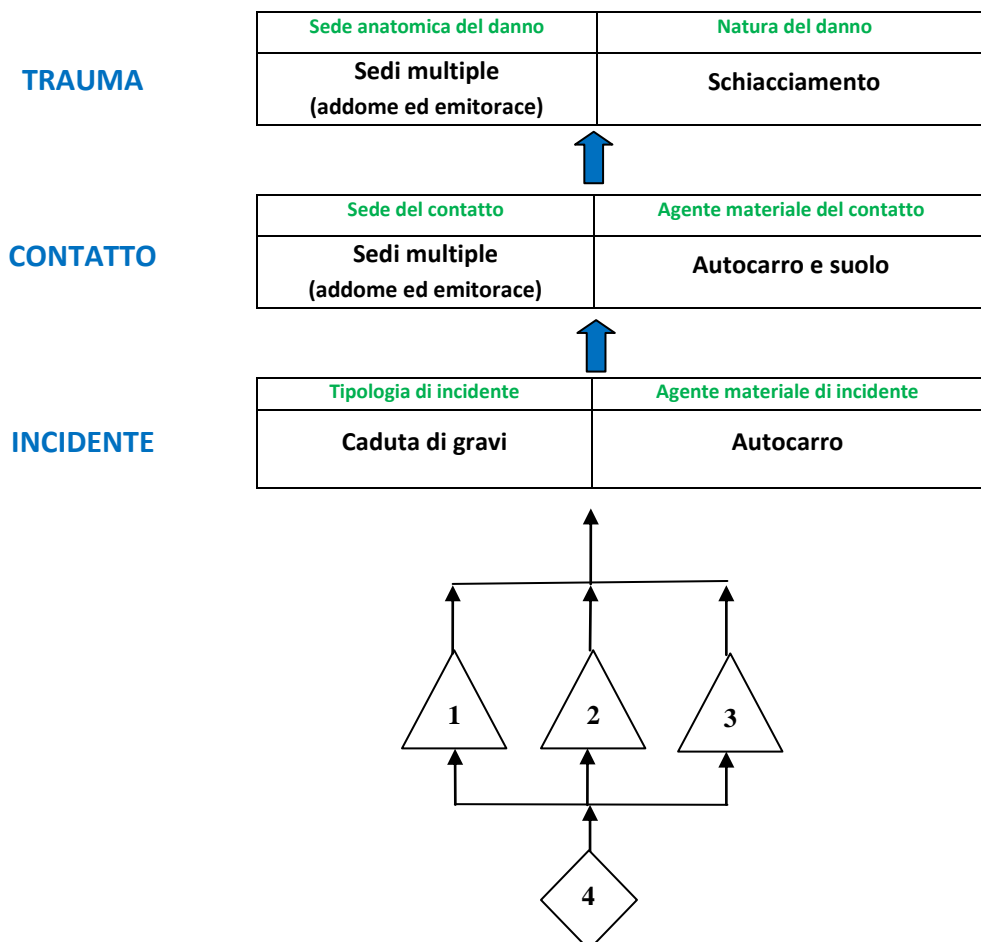
Rappresentazione Grafica dell'Infortunio

n°	Fattori di Rischio:	Descrizione:
Determinanti dell'evento:		
1	A.I. (Attività Infortunato)	Errato sollevamento dell'autocarro con i soli pistoni stabilizzatori idraulici, in dotazione alla sponda retrattile per lo scarico della merce.
2	A.I. (Attività Infortunato)	Non utilizzo di sistemi di sostegno aggiuntivi di sostegno di emergenza in caso di cedimento dei sistemi primari.
3	A.I. (Attività Infortunato)	Mancanza di cunei metallici di sicurezza sotto le ruote.
Criticità organizzative alla base dell'evento:		
4	Datore di Lavoro (lo stesso Artigiano che ha eseguito il lavoro infortunandosi)	Valutazione dei Rischi: è mancata una effettiva valutazione del rischio connesso all'esporsi con il corpo sotto carichi, potenzialmente letali, sospesi in modo approssimativo.
